# Plataforma logística na Azambuja, Portugal: soluções de reforço de solos e de fundações

André Sousa <sup>1</sup> e Alexandre Pinto  
*JETsj Geotecnia*

Tema: Desafios associados à melhoria e reforço de solos (VII JHPG)

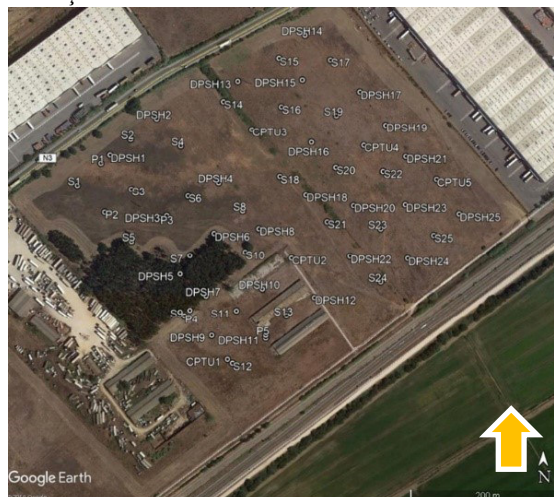
Figura 1. Localização das sondagens

Efetou-se uma campanha de prospeção constituída por vários furos de sondagem, com a realização de ensaio SPT, bem como ensaios de penetração estática, com medição das pressões intersticiais (CPTu). Apresenta-se na Figura 1 a localização das sondagens realizadas.

Complementarmente e dada a dimensão da estrutura projetada, foram realizados ensaios de penetração dinâmica DPSH, com a localização indicada igualmente na Figura 1, com o objetivo de melhorar a caracterização geológica e geotécnica do terreno, em particular a espessura dos solos brandos, e, em consequência, de tentar otimizar a solução de fundações.

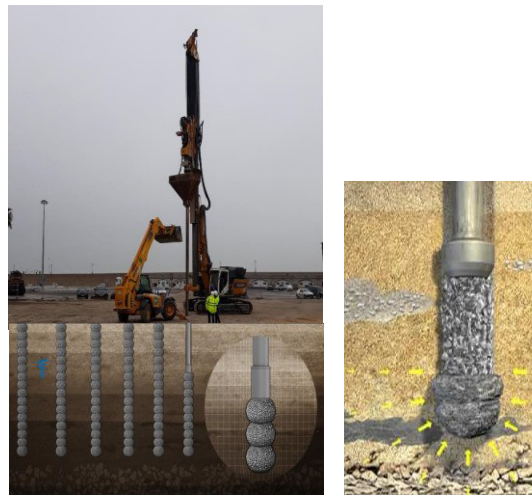
As colunas de brita compactadas são constituídas através da aplicação de energia de impacto vertical direto permitindo compactar eficazmente camadas sucessivas de brita. A ação de impacto vertical também incrementa a tensão radial, permitindo o melhoramento do terreno que confina lateralmente as colunas. Quando necessário, as colunas poderão ser injetadas com calda de cimento. A Figura 2 mostra o processo de execução das colunas de brita compactadas utilizando o sistema IMPACT® da Geopier.

**Figura 2.** Representação gráfica do processo de execução das colunas de brita compactada.

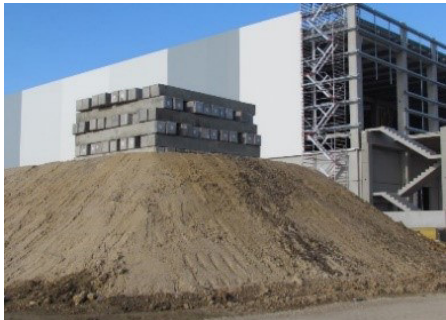
- Ensaio carga de longa duração:** foram realizados dois ensaios através de aterros experimentais, à escala real, com duração de aproximadamente 3 meses, até 200% da carga de serviço, a fim de avaliar o desempenho da solução a médio e longo prazo, conforme ilustrado na Figura 7.

**Figura 7.** Vista de um dos aterros experimentais.

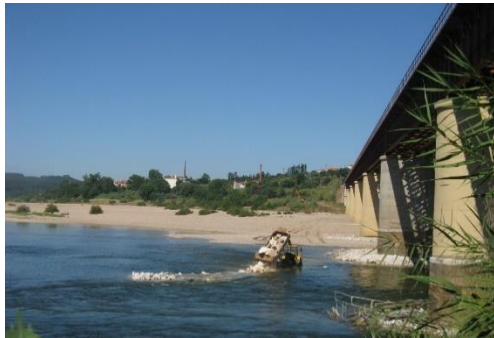
No entanto, a montante da ponte existe em funcionamento um conjunto de Estações Elevatórias, em particular a EH Tramagal, cujas descargas afetam significativamente o nível da água real. Verificou-se alguns condicionamentos das plataformas de trabalho devido à incerteza da cota da água. Pontualmente, foi necessário reforçar as plataformas de trabalho, conforme figura 6 e 7.

**Figura 6.** Construção de Plataforma de trabalho.

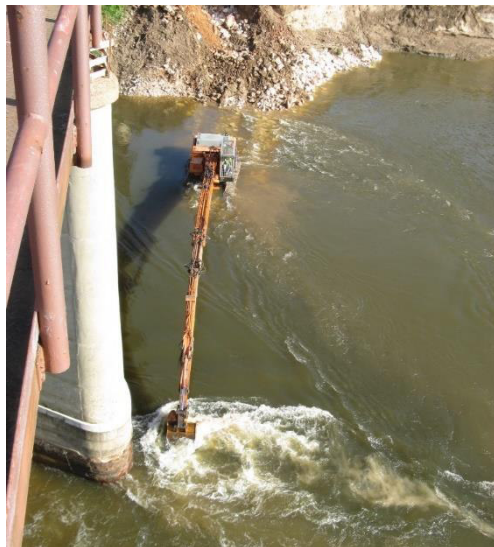
**Figura 7.** Trabalhos de reperfilamento do fundo da plataforma de trabalho.

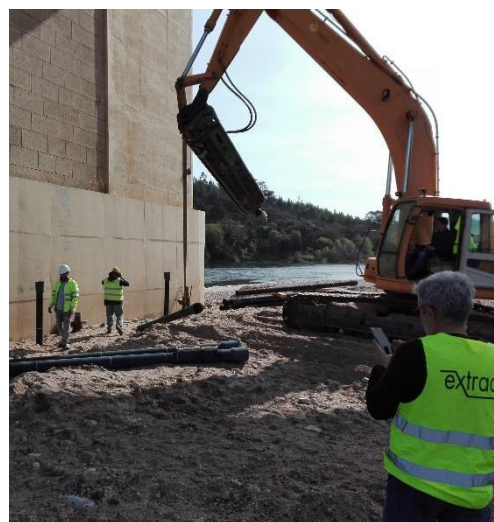
A solução das microestacas cravadas tem a vantagem de a execução não requer extração de solo, funcionando como um melhoramento de solo. Por outro lado, uma vez que as microestacas cravadas apresentam diâmetros de 170mm, a perturbação

dos terrenos aquando da cravação é significativamente menor quando comparado com a execução de elementos de grande diâmetro (figura 9).

**Figura 9.** Execução de microestaca cravada junto ao Pilar P5.

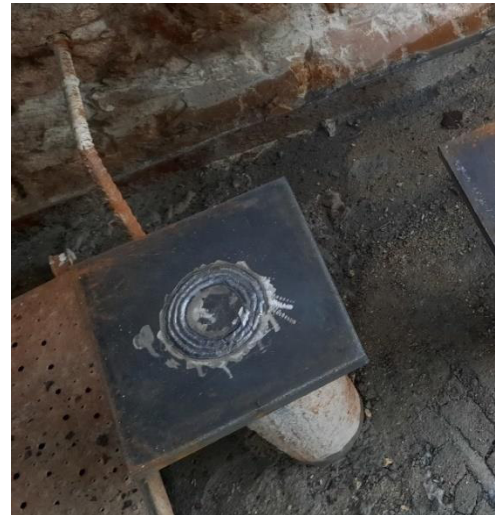
As microestacas são solidarizadas no topo por

**Figura 11.** Chapa de Topo Microestacas.

uma chapa metálica, soldada em obra, funcionando a microestaca cravada e a microestaca tradicional, em conjunto, à compressão e funcionando apenas a microestaca tradicional à tração. Isto deve-se à não soldadura da chapa de topo ao ferro fundido dúctil. (figura 11).

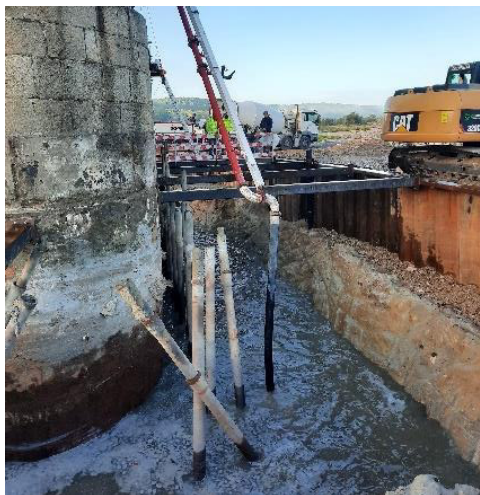
A plataforma de trabalho para a execução das vigas de recalçamento é constituída por um tampão de fundo, a título definitivo, em betão pobre, verticalmente apoiado em microestacas e no pilar. O tampão de fundo é executado previamente à bombagem da água, conforme figura 16. De modo a reduzir o atrito ensecadeira- tampão, foi considerada uma tela de deslizamento. A ensecadeira é travada no topo por vigas de distribuição e escoras metálicas, ligadas ao pilar (figura 17 e 18).

**Figura 16.** Betonagem do tampão de fundo.

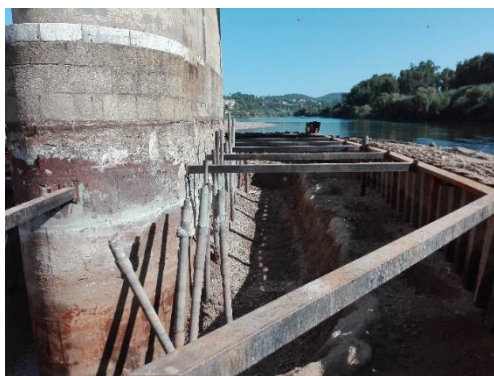
**Figura 17.** Vista do interior da enseadeira.

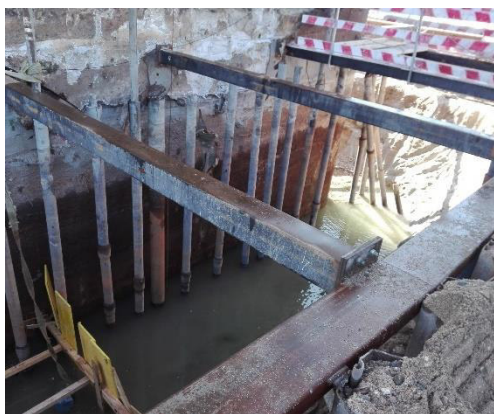
**Figura 18.** Vista dos travamentos da enseadeira.
