# Plataforma logística na Azambuja, Portugal: soluções de reforço de solos e de fundações

André Sousa (asousa@jetsj.com)

Alexandre Pinto (apinto@jetsj.com)

# **Reforço de Fundações de Ponte Centenária O caso Ponte da Praia**

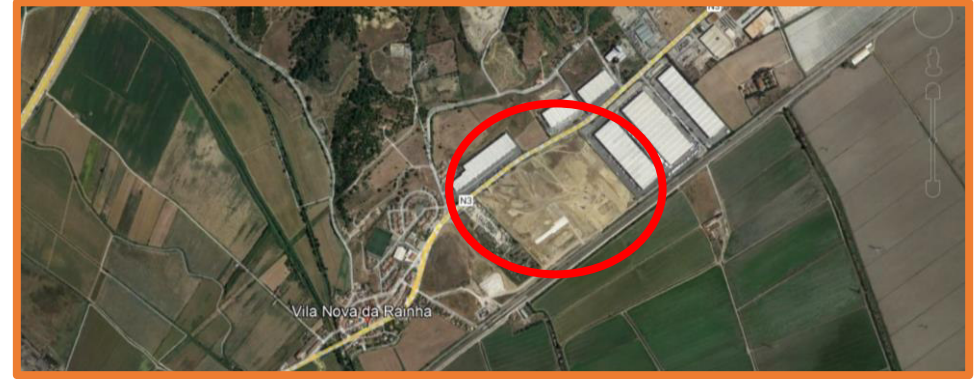
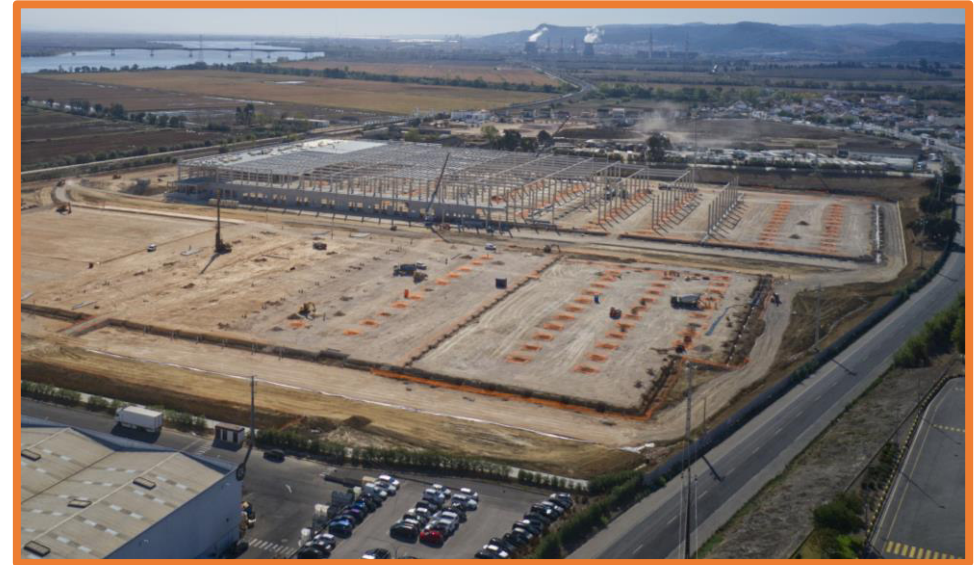
- ✓ Dois armazéns de logística, com área máxima de implantação de aproximadamente 50.434m<sup>2</sup>.
- ✓ Estrutura composta por pilares e vigas em betão armado pré fabricado e estrutura metálica.

- Fundações indiretas dos pilares da estrutura com recurso a estacas pré-fabricadas em betão armado;
- Pavimentos interiores fundados numa laje de fundação em betão armado com fibras, sobre plataforma de transferência de carga.

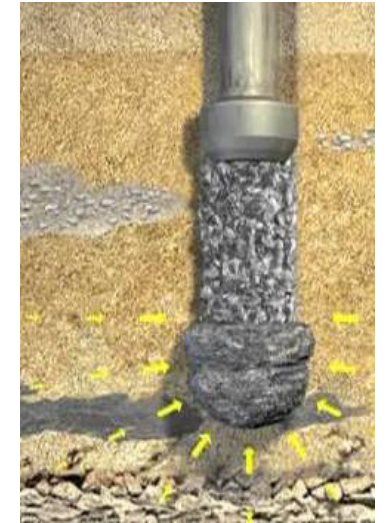
- ✓ **Colunas de brita compactadas** dispostas numa malha quadrada de 2,8x2,8m<sup>2</sup> e 3,1x3,1m<sup>2</sup> em toda a área de fundação do pavimento interior;
- ✓ Vantagens do método:
  - Bom comportamento na distribuição e acomodação das tensões sob a plataforma de transferência de carga;
  - Controlo dos assentamentos diferenciais;
  - Desempenho: 200 a 260 ml/dia por equipa e turno.

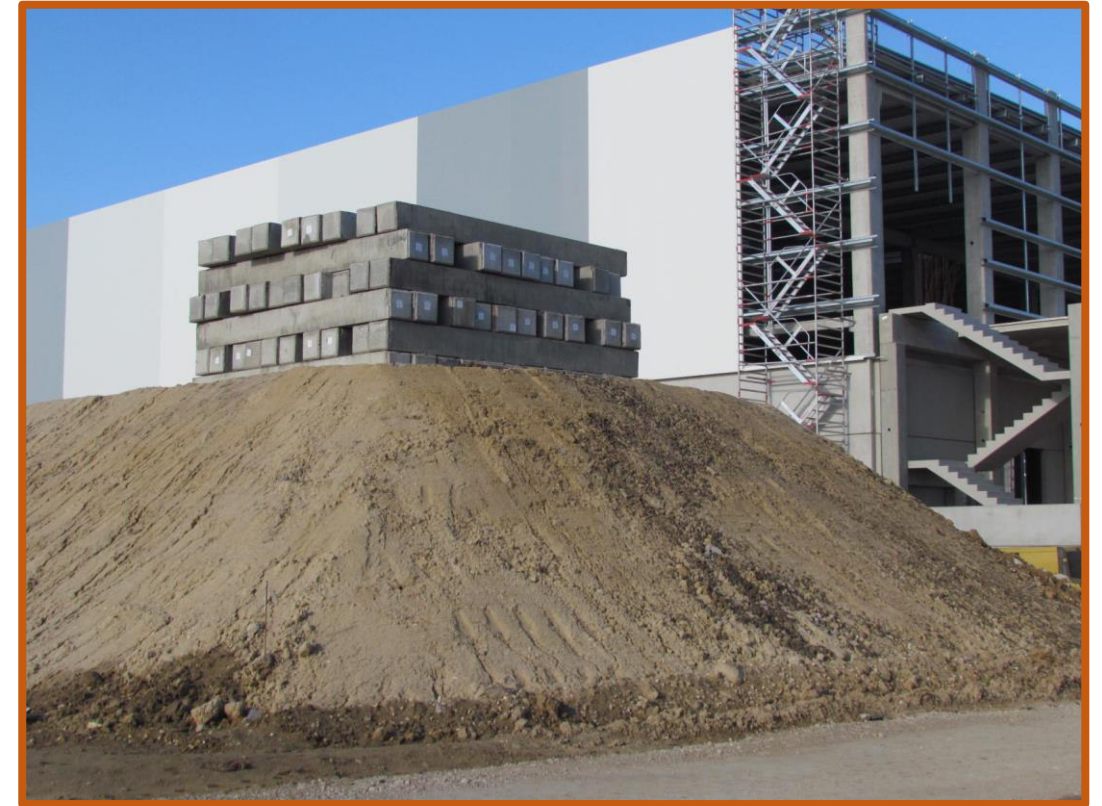
- ✓ Ensaios de carga estática vertical:
  - Total de 30 ensaios;
  - Carga máxima até 150% da carga em serviço.
- ✓ Ensaios de carga de longa duração:
  - Duração de 3 meses;
  - Carga máxima até 200% da carga em serviço

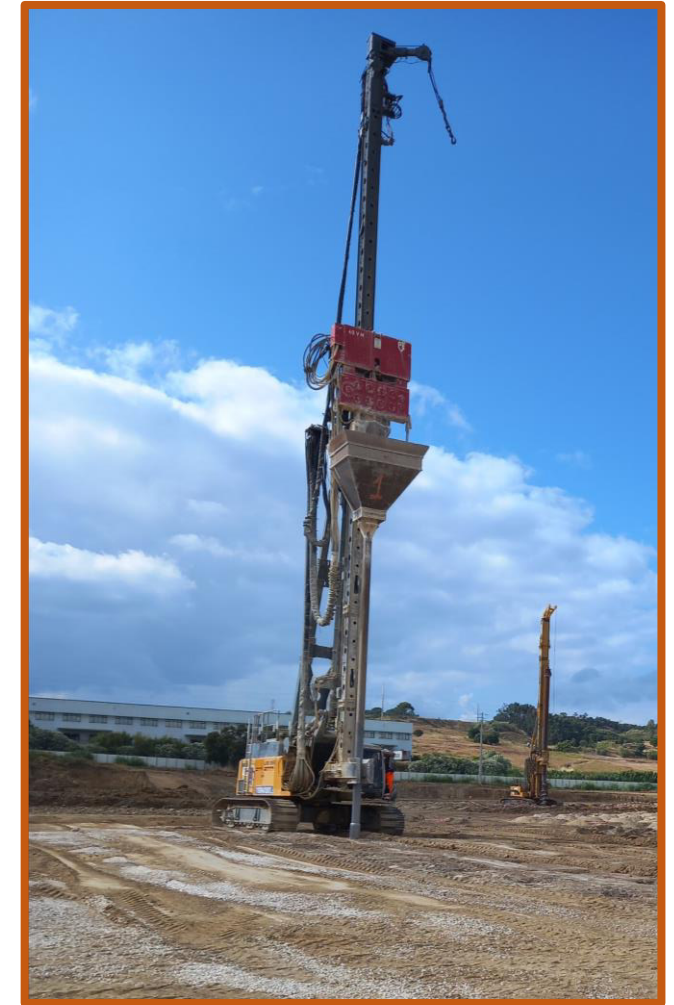
- ✓ Ensaios PDA numa amostra representativa das estacas de fundação:
  - Zona de resistências médias a uma profundidade entre 4.30-14.00m com valores de resistência unitária no fuste inferiores a **90 kN/m<sup>2</sup>**;
  - Numa zona inferior, valores unitários de resistência por fuste entre **138-319 kN/m<sup>2</sup>**;
  - Resistência unitária por ponta registaram-se valores entre **3984-16844 kN/m<sup>2</sup>**.

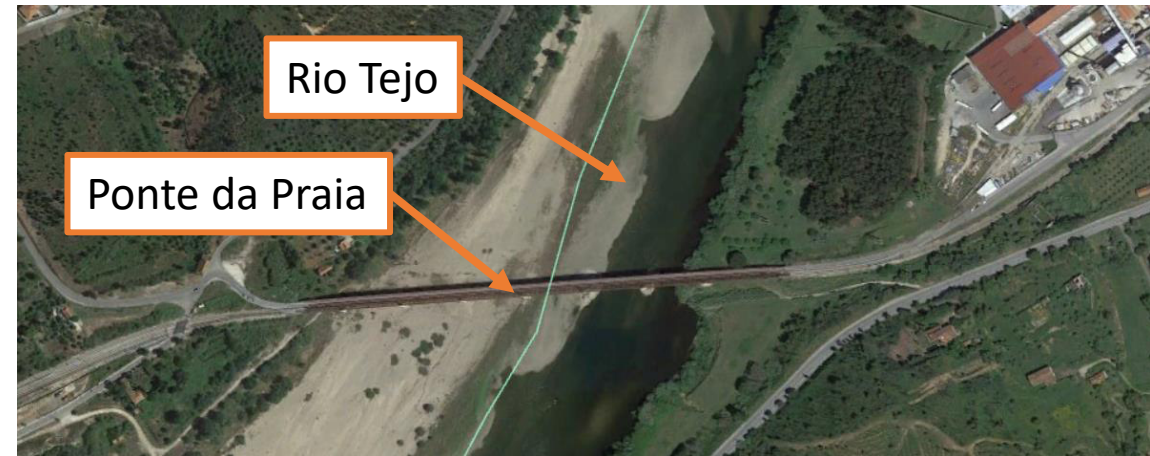
- ✓ Ponte ferroviária construída em 1887, com pilares de alvenaria de pedra;
- ✓ Tabuleiro em estrutura metálica;
- ✓ Execução de novo tabuleiro adjacente, com pilares em betão armado;
- ✓ Verificou-se ao longo do tempo assentamento dos pilares P4 e P5;

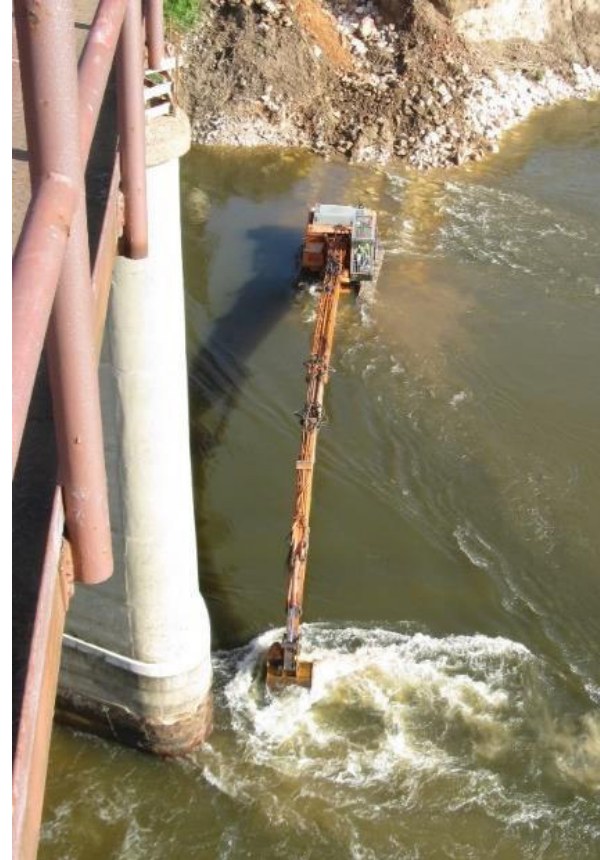
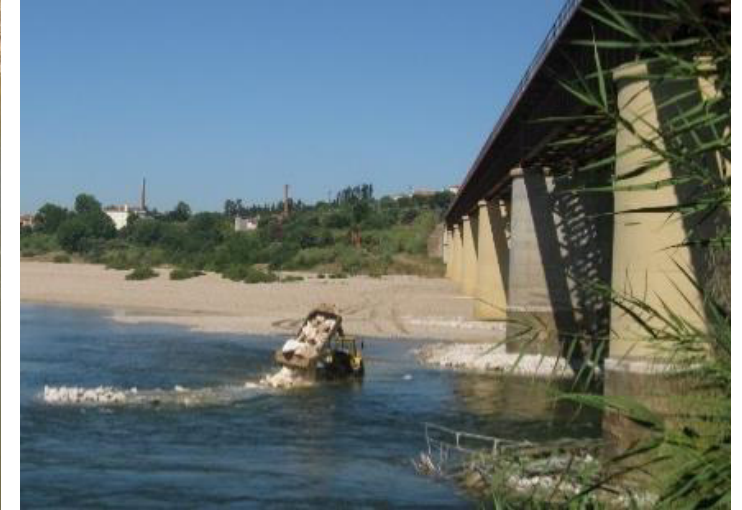
- ✓ Tabuleiro com elementos corroídos;
- ✓ Pilares em alvenaria de pedra/ Betão armado com assentamento significativo;
- ✓ Cinta metálica em torno dos pilares corroída;
- ✓ Necessidade de melhorar condições de fundações;
- ✓ Necessidade de efetuar trabalhos abaixo do nível freático;
