# **TRATAMENTO DE SOLOS COM RECURSO A COLUNAS DE DEEP SOIL MIXING PARA UM ATERRO SANITÁRIO EM BIGUAÇU, BRASIL**

## **SOIL TREATMENT USING DEEP SOIL MIXING COLUMNS FOR A LANDFILL IN BIGUAÇU, BRAZIL**

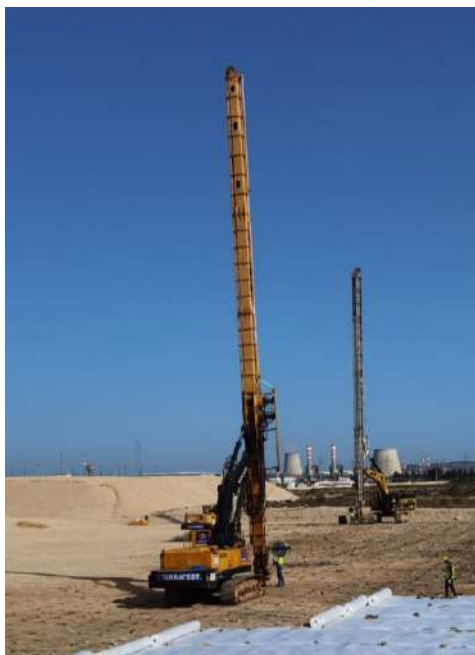
Figura 3 – Execução de drenos verticais pré-fabricados (torre de cravação).

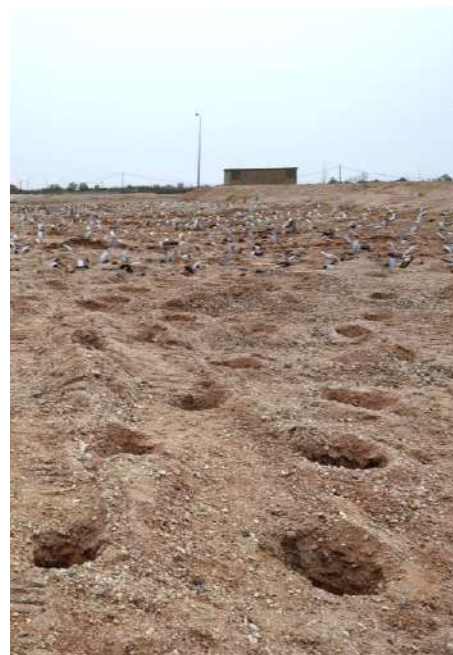
Atendendo à presença de uma camada superficial de aterro, a execução dos drenos verticais careceu da realização prévia de pré-furos (figura 4).

Figura 4 – Execução de drenos verticais pré-fabricados (pré-furos).

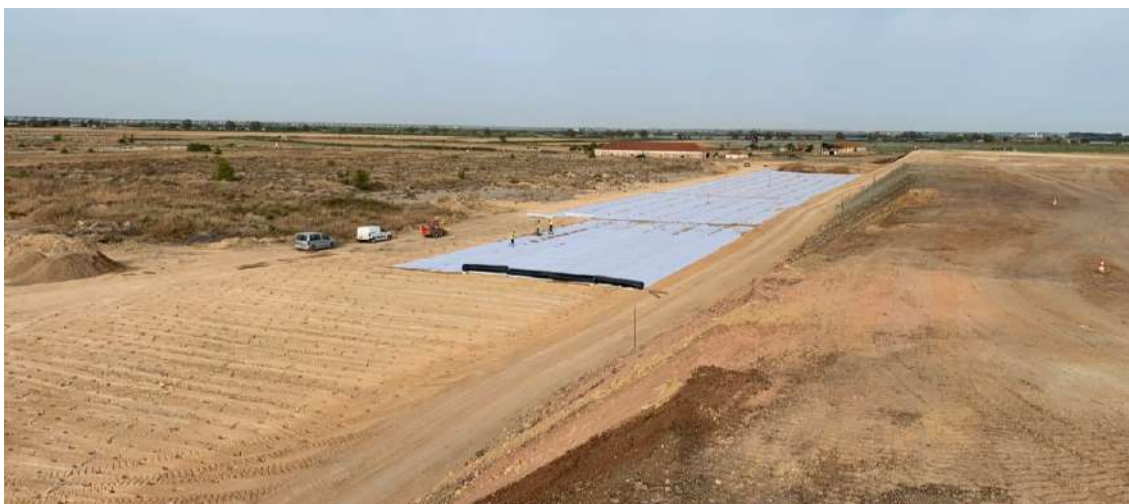
Após a instalação dos geodrenos, e previamente à execução dos aterros de pré-carga, procedeu-se à limpeza e saneamento da plataforma de trabalho, seguida da aplicação de um geocompósito drenante responsável por encaminhar a água afluyente aos geodrenos verticais, aos coletores que, por sua vez, se encontram conetados à rede drenagem de águas pluviais existente no local (figura 5).

Figura 5 – Aplicação do geocompósito drenante na base do aterro de pré-carga.

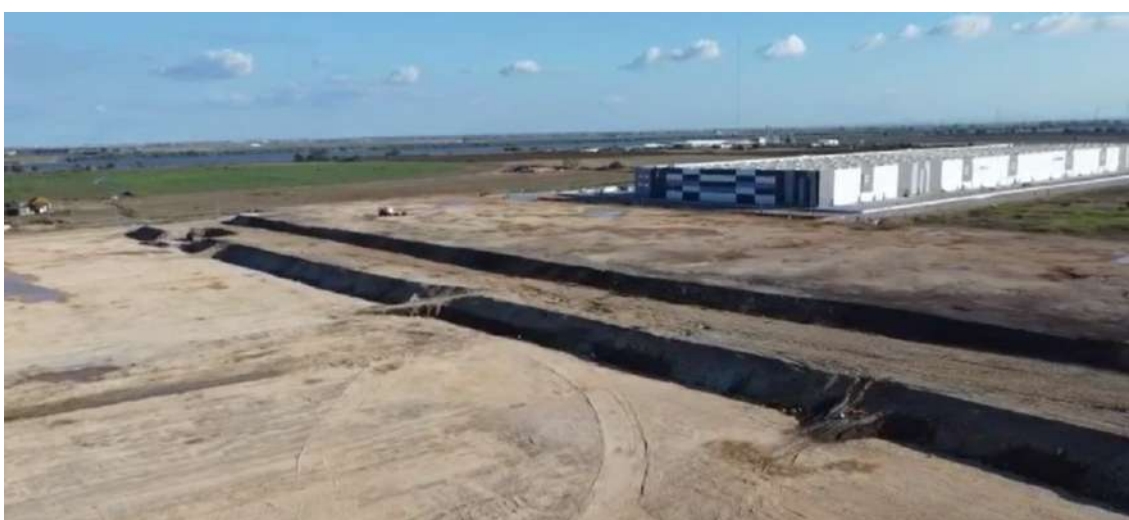
Os aterros de pré-carga nesta zona, foram executados com 4m de altura, compatíveis com uma sobrecarga de 20 kN/m<sup>2</sup>, considerando taludes com inclinações H=1,5; V=1,0, possibilitando a sua estabilidade durante a fase construtiva.

Figura 7 – Fotografia aérea dos aterros de pré-carga

Na figura 7 apresenta-se uma fotografia aérea dos aterros de pré-carga.

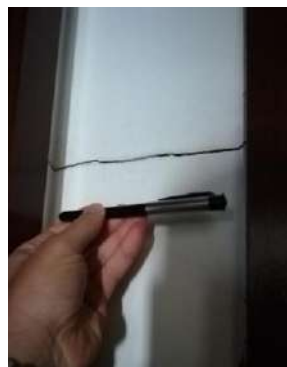
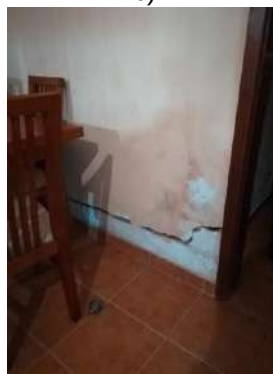
1. Fissuração horizontal acentuada nas paredes interiores do R/C, tendo em alguns casos aberturas superiores a 1 cm;
2. Abatimento do piso do R/C em várias frações.

Figura 4 - Patologias/danos interiores do edifício em estudo: a) fissuração horizontal; b) fissuração horizontal; c) abatimento do pavimento; d) fissuração horizontal.

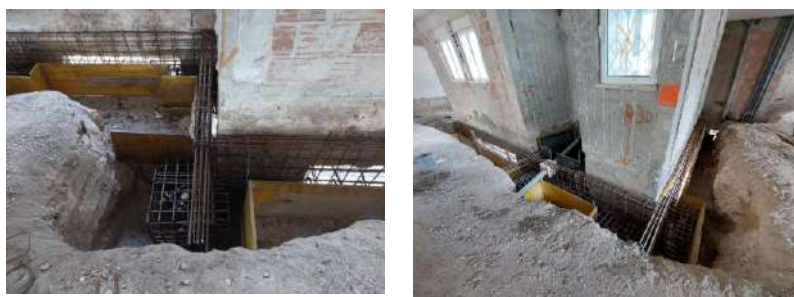
Como referido acima, no que se refere ao pavimento do piso térreo, propôs-se que este fosse constituído por uma laje estrutural composta por vigotas pré-fabricadas e pré-esforçadas e abobadilhas cerâmicas, apoiadas nas vigas de fundação interiores (Figura 7) e solidarizadas através de uma lâmina de compressão com armadura.

Figura 7 - Colocação da armadura do maciço e das vigas de fundação para execução.

Estes elementos acomodam a totalidade das cargas axiais a transmitir às fundações, sendo encabeçados por maciços em betão armado com diferentes alturas que, por sua vez, são contraventados por vigas de fundação, funcionando estas últimas também como apoio das vigotas pré-fabricadas e pré-esforçadas previstas para a laje do R/C. Esta solução (Figura 5) foi concebida de forma a assegurar que todos os elementos estruturais dos edifícios ficam fundados, em condições de segurança, ao nível de substratos competentes, em terrenos não afetados por fenómenos de erosão e/ou degradação provocados pela ação da água.

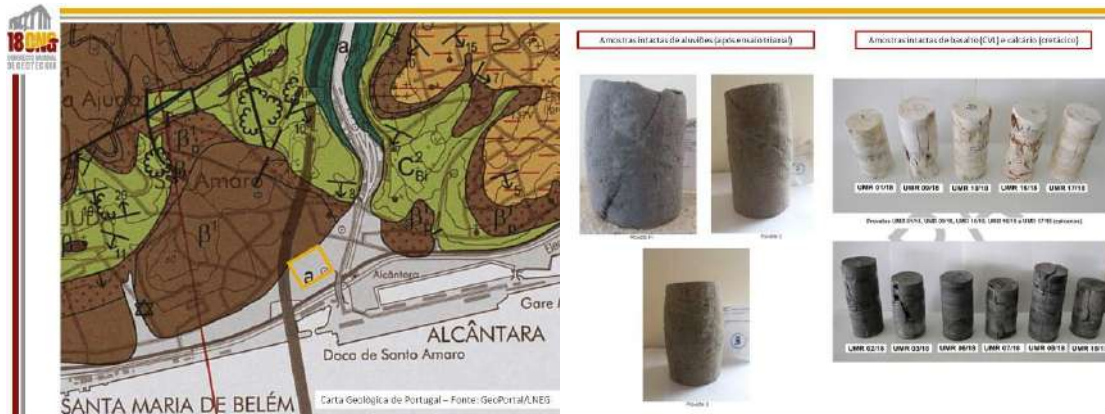
Na Figura 2 apresenta-se, do lado esquerdo, um excerto da Carta Geológica de Portugal onde se identificam a generalidade das formações referidas, ao centro, 3 provetes de aluviões lodosas submetidos a ensaios triaxiais e, do lado direito, um conjunto de provetes de calcário e de basalto recolhidos no local e submetidos a ensaios de compressão simples.

Figura 2 – Aspectos geológicos

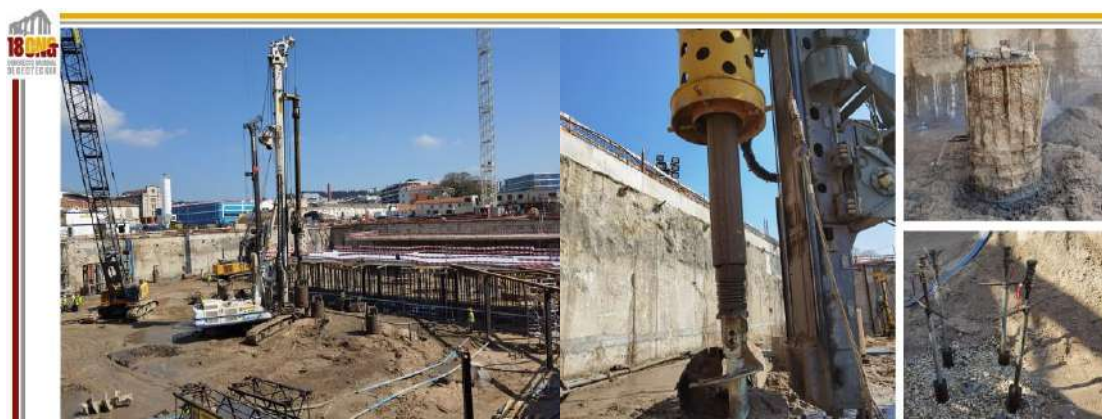
Todas as estacas do projeto dispunham de 4 tubos Ø75mm para posterior realização de ensaios de controlo de qualidade do tipo cross-hole, os quais foram também utilizados para a injeção da ponta das estacas, num comprimento mínimo de 3,0m, permitindo o tratamento do maciço rochoso aí localizado e, desde modo, viabilizando a mobilização de elevadas tensões resistentes de ponta das estacas, sem necessidade de assentamentos significativos (Figura 5).

As injeções foram realizadas com calda de cimento e executadas por patamares com pressões gradualmente superiores até que se verifique um consumo reduzido e estabilizado de calda de cimento.

Figura 5 – Trabalhos de execução das estacas de fundação

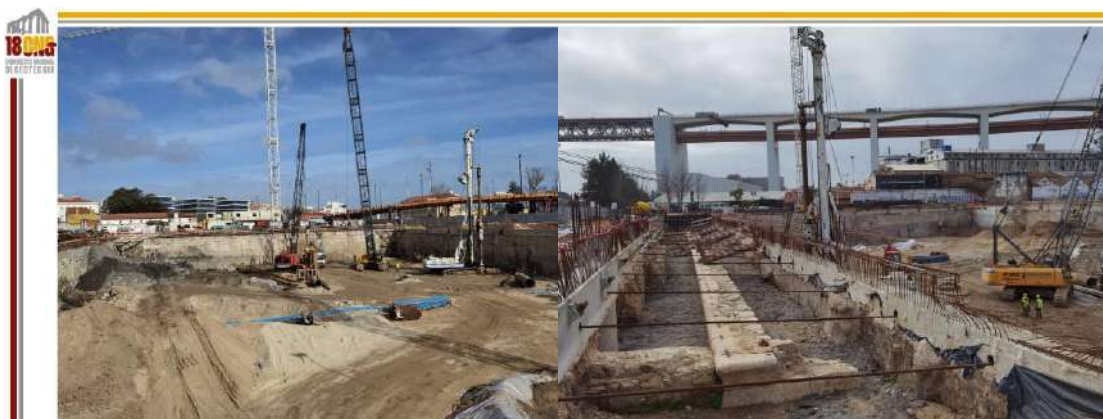
No caso particular do alçado Sul (imagem esquerda da Figura 6), face à necessidade de não atravessamento com as ancoragens de um muro cais existente, foi necessário optar pela instalação de tirantes horizontais, que passavam por cima do muro cais e que ancoravam numa viga fundada em estacas onde, por sua vez, estavam instaladas as ancoragens.

A pesar do equilíbrio de forças atuante na parede moldada ser garantido de forma muito semelhante, uma vez que se mantém o travamento conferido pela componente horizontal das ancoragens e apenas se transfere a componente vertical das mesmas para as estacas que suportam a viga de betão armado, verificou-se que o desempenho (deformações) da parede de contenção neste alçado foi mais gravoso que no restantes alçados.

Figura 6 – Trabalhos de escavação e de execução do travamento das paredes de contenção

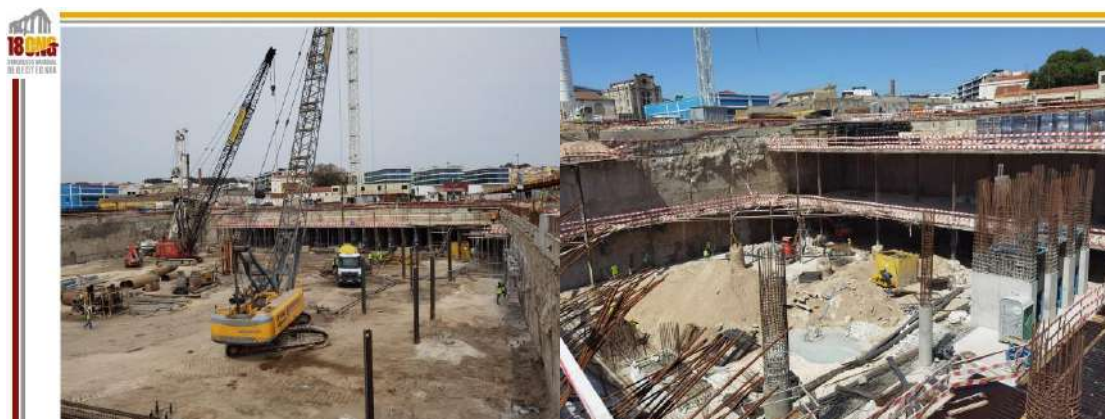
Os troços de laje apoiaram-se durante a fase de escavação, na parede de contenção e em perfis metálicos HEB200 selados 2,00m nas estacas de fundação dos próprios pilares.

Figura 7 – Trabalhos de escavação e de execução do travamento das paredes de contenção

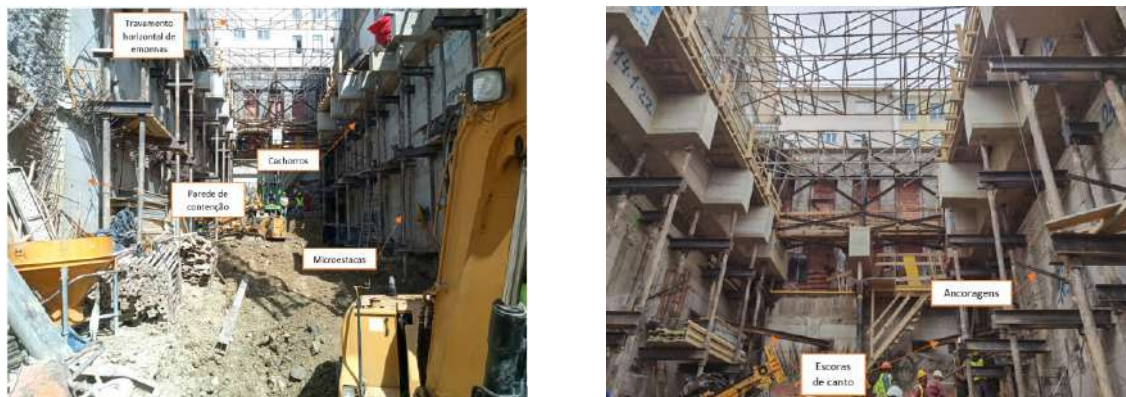
O travamento horizontal da contenção na fase provisória, como referido, foi garantido através da execução de ancoragens provisórias constituídas por cordões 5 de 6", com inclinações variáveis com a horizontal de 30°, 25° e 15° seladas recorrendo a obturador duplo e a válvulas anti-retorno no substrato Miocénico em furos de 150mm. Nos cantos do perímetro de contenção garantiu-se o travamento horizontal através de perfis metálicos provisórios, materializados através de perfis HEB 180 e 200. Na Figura 4 apresentam-se imagens dos trabalhos de escavação com identificação de alguns dos elementos mais relevantes da solução de contenção.

Figura 4 – Fotos capturadas no decorrer dos trabalhos em obra, com identificação de alguns dos elementos mais relevantes

As microestacas com função de apoio vertical dos painéis de contenção dispuseram-se com um afastamento em planta médio de cerca de 3m, localizando-se, em regra, em cada extremidade dos painéis primários. O seu comprimento total é variável em função da geometria dos alçados, tendo sido considerado um comprimento mínimo do bolbo de selagem de 4m, 6m e 8m, consoante o alçado e função das microestacas. A selagem foi realizada através do sistema IRS (Bustamente e Doix, 1985), recorrendo a obturador duplo e a válvulas anti-retorno, no substrato Miocénico. Os elementos utilizados para apoio vertical dos painéis da contenção foram materializados através de perfis tubulares N-80 (API5A) com secção variável entre Ø139,7x10mm e Ø177,8x9mm e uniões exteriores entre ligações, conforme referido estas microestacas igualmente funções de recalçamento dos elementos verticais existentes a preservar. Face à impossibilidade dos equipamentos em executar as microestacas por baixo das paredes a preservar, e consequentemente no interior da parede de contenção periférica foi necessário garantir a transmissão dos esforços verticais dos painéis às microestacas através de cachorros metálicos UNP 240.

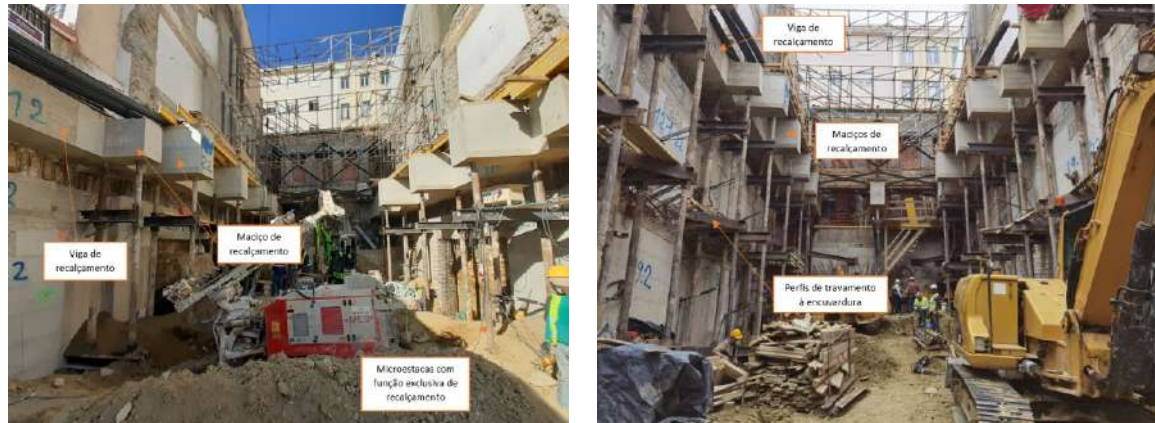
microestacas exteriores dos maciços, adicionais relativamente às mencionadas anteriormente, definiu-se perfis tubulares N-80 (API5A) com secção Ø114,3x9mm e uniões exteriores entre ligações, travados lateralmente à encurvadura através de perfis UNP 240. Na Figura 5 apresentam-se imagens dos trabalhos de escavação com identificação de alguns dos elementos mais relevantes da solução de recalçamento.

Figura 5 – Fotos capturadas no decorrer dos trabalhos em obra, com identificação de alguns dos elementos mais relevantes

A solução de recalçamento consistiu na execução de vigas em betão armado com secção 0,70x1,2m para a zona das empenas e vigas com secção 0,70x0,80m para as zonas dos muros meeiros, aferrolhadas lateralmente aos elementos a recalçar através de ferrolhos Ø16//0,30m e 0,50m para cada zona respetivamente. De forma a encaminhar as cargas verticais definiu-se a fundação indireta das vigas através de microestacas colocadas ao longo da sua extensão, estas, conforme já referido são as mesmas já indicadas acima para o apoio dos painéis da contenção periférica. Para garantir a transmissão dos esforços de torção, gerados pela excentricidade entre a viga e os elementos a recalçar, definiu-se a execução de maciços de encabeçamento de 2 microestacas, afastados entre si cerca de 3m, colocados ao longo de toda a extensão das vigas, estes maciços permitem a dissipação das cargas de torção em binário de tração e compressão nas microestacas. Para materialização das

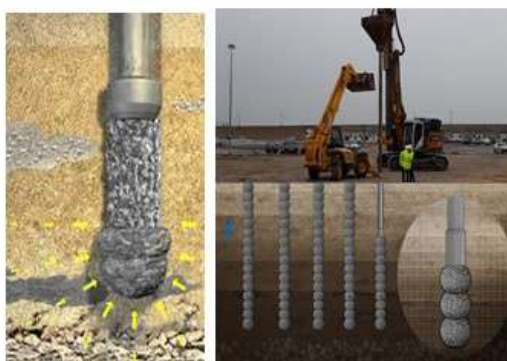
As colunas de brita compactadas são constituídas através da aplicação de energia de impacto vertical direto permitindo compactar eficazmente camadas sucessivas de brita. A ação de impacto vertical também incrementa a tensão radial, permitindo o melhoramento do terreno que confina lateralmente as colunas. Quando necessário, as colunas poderão ser injetadas com calda de cimento. A Figura 2 mostra o processo de execução das colunas de brita compactadas utilizando o sistema IMPACT® da Geopier. Este método de cravação cumpre com os requisitos da norma EN14731:2005, aplicável ao planeamento, execução, ensaios e monitorização do tratamento do solo através da vibro compactação.

Figura 2 – Representação gráfica do processo de execução das colunas de brita compactadas

Foi assim estudada e adotada uma solução de colunas de brita dispostas numa malha quadrada de 2,8x2,8m<sup>2</sup> e 3,1x3,1m<sup>2</sup> em toda a área de fundação do pavimento interior, desde que se encontrasse localizada sobre os materiais aluvionares brandos, considerando uma sobrecarga de utilização de 50kN/m<sup>2</sup>.

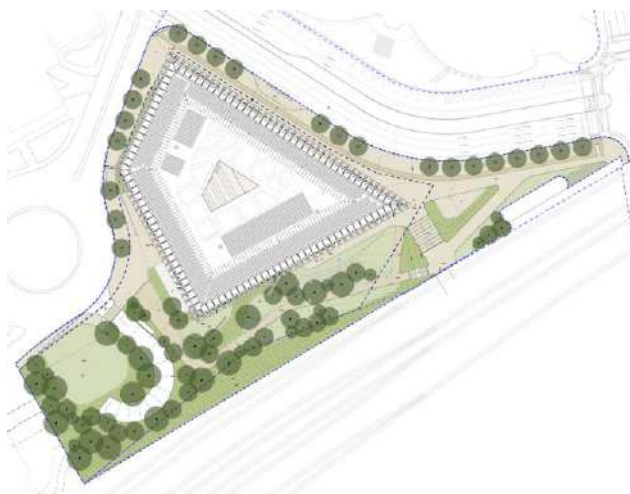
No âmbito da intervenção a realizar na zona envolvente ao edifício, destaca-se a definição de uma rampa de acesso rodoviário aos pisos enterrados do edifício. Para a construção desta definiu-se uma solução de contenção periférica complementar.

Figura 4 – Intervenção de Arranjos Exteriores na zona envolvente ao edifício

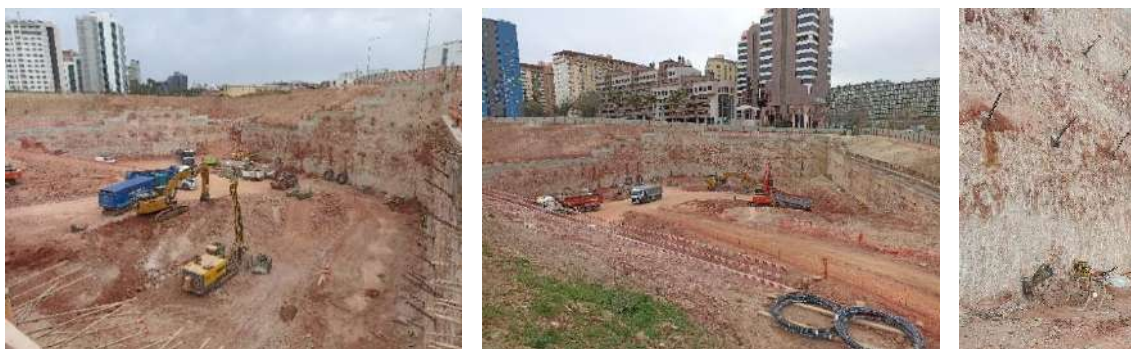
Figura 14 – Vista da obra em fase final dos trabalhos de escavação

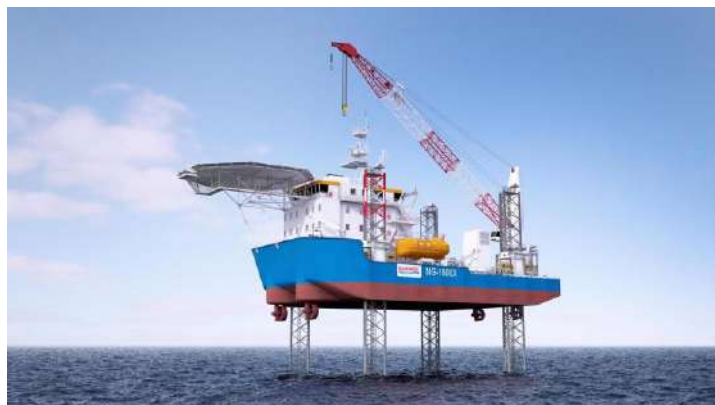
Uma vez a plataforma elevatória em posição de instalação, a grua faz o levantamento e posicionamento do mono estaca através de um equipamento definido para o efeito. A estaca é então cravada sendo o método mais comum através de martelo hidráulico. A

Figura 4 – Plataforma elevatória autopropulsionada (Fonte: NOV)

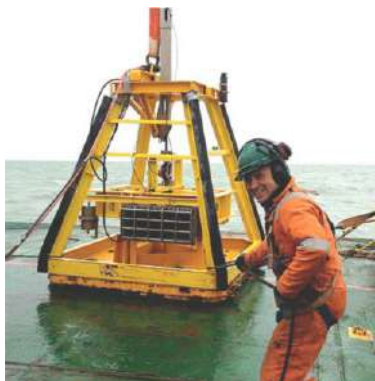
A prospeção geotécnica é realizada após a obtenção dos dados geofísicos. Deste modo, a recolha de dados in-situ é planeada de acordo com características específicas do leito do mar para obtenção de informação adicional sobre estratos específicos. Inclui também a recolha de amostras para posterior análise e ensaios em laboratório. Estas investigações têm como objetivo caracterizar os solos nas suas propriedades micro e macroscópicas, químicas, mecânicas e de saturação. Este estudo começa normalmente com a realização de ensaios CPT () de forma a definir a estratigrafia e a partir daí identificar as necessidades de sondagem adicionais. Após a realização das sondagens, os dados são compilados num modelo geotécnico e a partir daí são retirados os parâmetros necessários à concepção da fundação e análises para a fase de instalação.

Figura 5 – Equipamento para execução de ensaio CPT no solo marítimo

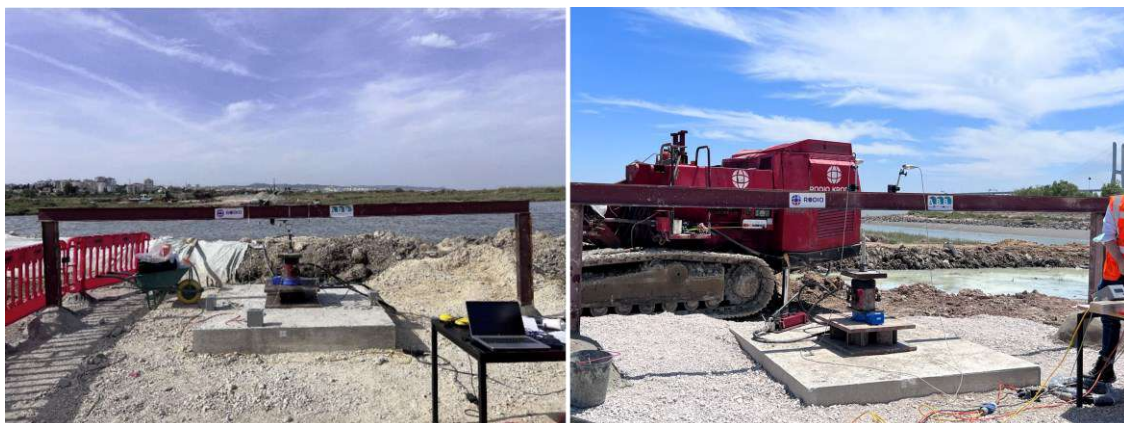
A carga foi transferida para o terreno por atrito lateral entre o comprimento da coluna de jet grouting e o solo envolvente. A fim de garantir a transmissão de carga apenas nos materiais competentes, e para os quais se calculou a capacidade de carga das mini colunas de jet grouting, o varão central através do qual a carga foi aplicada foi revestido em todo o comprimento da camada aluvionar com uma manga termo retráctil.

Figura 5 Fotografias dos ensaios prévios realizados (à esquerda, ensaio prévio na margem Sul, 19/05/2022; à direita, ensaio prévio na margem Norte do rio Trancão, 21/07/2022)

O procedimento de ensaio adotado e realizado em ambas as margens do rio Trancão consistiu em 6 ciclos de carga e descarga, onde o período máximo de permanência de carga era de 30 minutos. No 6º patamar alcançava-se a carga máxima de ensaio, correspondente a 500kN.

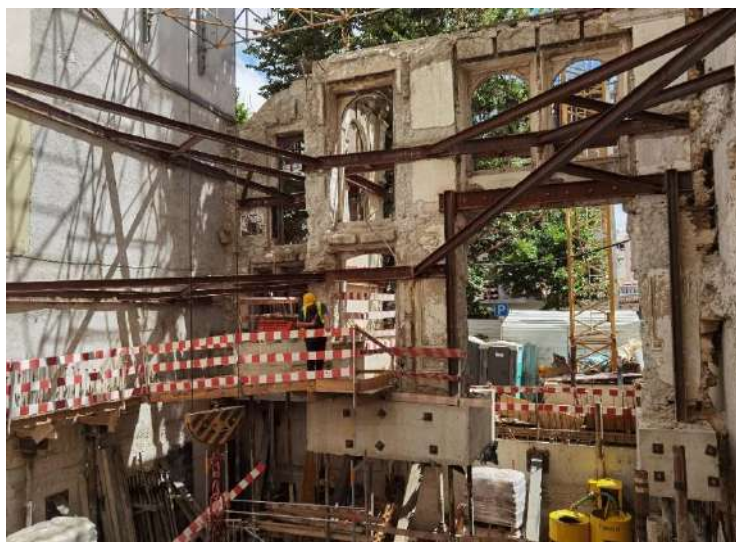
Como referido, o recinto de escavação envolve todo o limite do lote incluindo a zona da fachada principal a preservar. Desta forma, tendo em vista realizar a escavação, foi preconizou-se o recalçamento materializado pela realização de duas vigas de betão, continuamente apoiadas em microestacas, a serem executadas em ambos os lados da fachada, e ligadas entre si através de mecanismos de costura, constituídos por barras pré-esforçadas do tipo “Gewi”, ou equivalente (Figura 3). A poente a fachada a preservar encontra-se no limite da escavação, pelo que as microestacas interiores ao edifício tiveram a dupla função de, além do recalçamento servirem de apoio provisório da estrutura de contenção e/ou bandas de laje.

Figura 3 - Solução de Contenção e Recalçamento de Fachada em fase obra- Alçado Principal

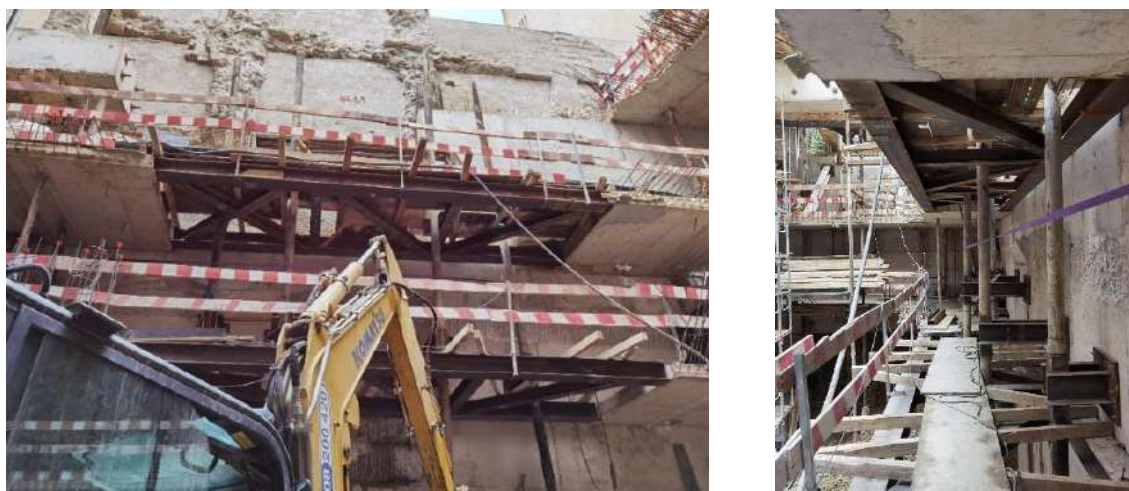
Figura 5 - Solução de Treliça Metálica instalada nas bandas de laje do Piso -1 e -2

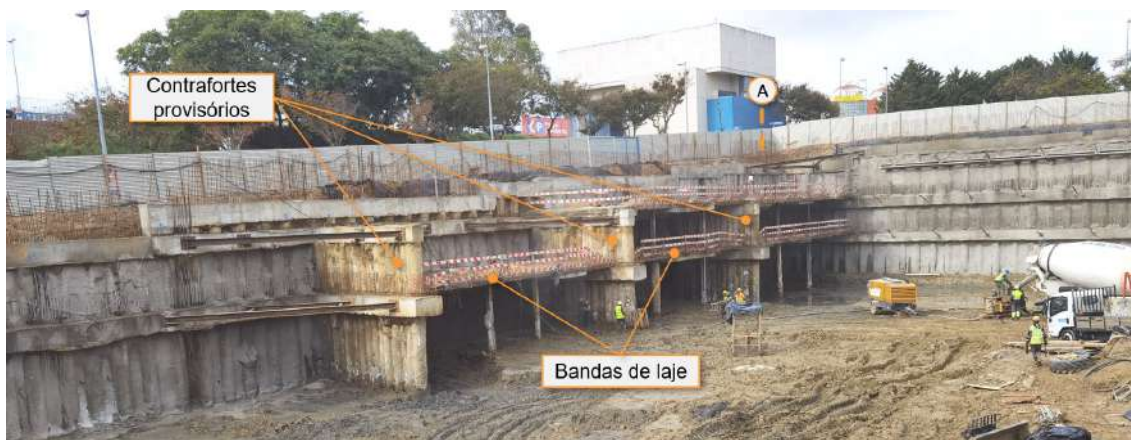
A geometria dos troços de laje foi definida tendo em conta a menor interferência possível com a execução dos pilares e de outros elementos da estrutura dos pisos enterrados. As bandas apresentavam uma largura e espessura média de 6,50 m e 25 cm, respetivamente, sendo apoiadas, durante a fase de escavação, na parede de contenção e em perfis HEB200, que se encontravam afastados entre si aproximadamente 6,50 m (Figura 4 e Figura 5). Estes perfis ficaram selados num comprimento de 2,0 m, no interior de troços de estaca Ø600 mm, com profundidade de

Figura 4 – Alçado fotográfico da estrutura de contenção periférica junto ao canto A.

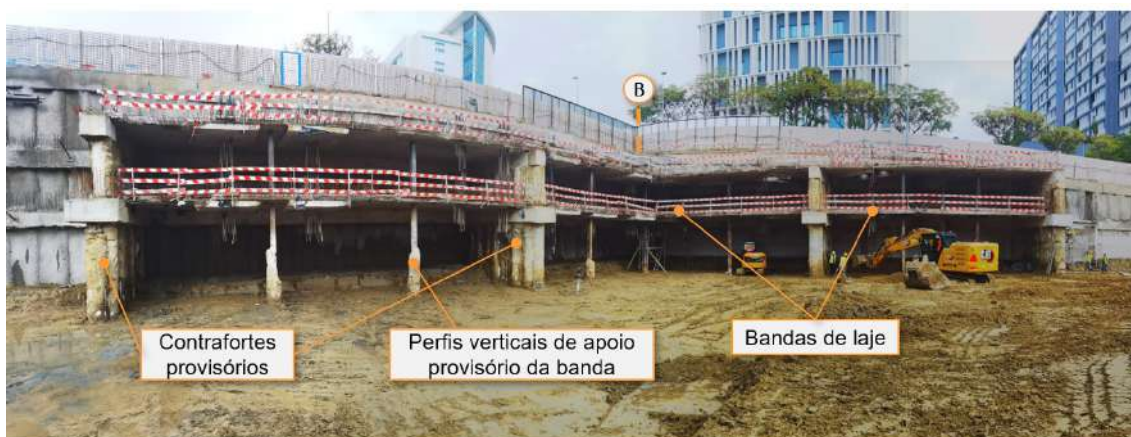
Figura 5 - Alçado fotográfico da estrutura de contenção periférica junto ao canto B.

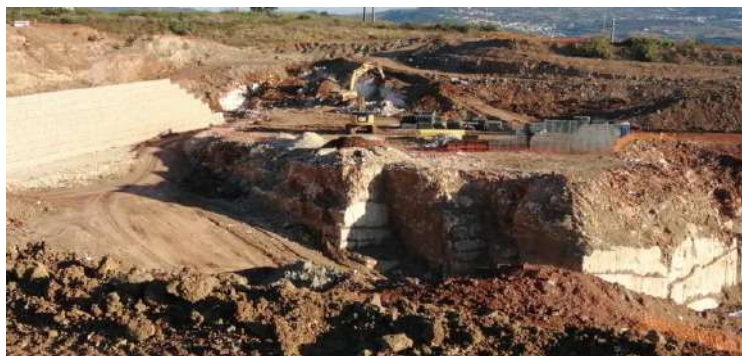
Por fim, foi proposta uma última campanha complementar, realizada em setembro de 2021, com vista a refinar o zonamento no alinhamento da cortina de estacas e a recolher amostras intactas para a realização de ensaios laboratoriais de caracterização da resistência e da deformabilidade dos materiais presentes no local. Esta campanha foi determinante para uma correta definição da solução de cortina de estacas, uma vez que o alinhamento da mesma ficava quase sobre o perímetro limítrofe da pedreira existente. Assim, nesta zona, numa distância de poucos metros, passava-se de um maciço rochoso, perto da superfície, para um maciço rochoso, abaixo do fundo da escavação (Figura 3).

Figura 3 – Vista das transições bruscas entre zonas de aterro e paramentos verticais do maciço calcário, resultantes da exploração anterior do local por pedreiras.

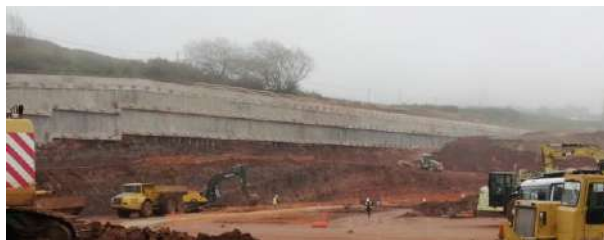
Por forma a assegurar uma melhor distribuição dos esforços na cortina e a fim de evitar fenómenos de concentração excessiva de cargas, conferiu-se a materialização de vigas de distribuição em betão armado, devidamente aferrolhadas às estacas (Figura 6).

Figura 6 – Vista do andamento dos trabalhos de escavação junto à cortina de estacas.

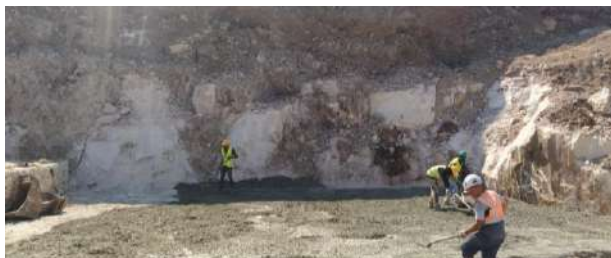
Ao longo dos 150 m de extensão do muro de gabiões, as condições de fundação variavam significativamente, entre zona com afloramento do maciço rochoso muito acima da cota de fundação (em que foi possível reduzir a largura da base do muro) e zonas em que o maciço calcário se encontrava abaixo do fundo da escavação, onde foi necessário proceder à remoção do aterro e preenchimento prévio com betão ciclópico (Figura 9).

Figura 9 – Vista dos trabalhos de enchimento da base do muro de gabiões com betão ciclópico.

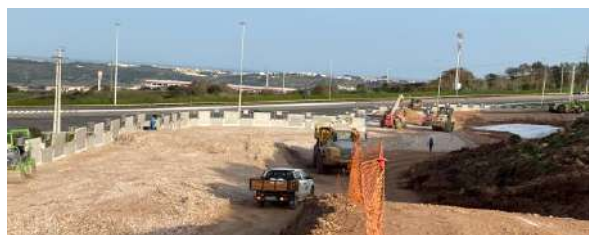
Foi adotado o sistema de muros de solos reforçados VSoL® EPV, da empresa VSL, que consiste num paramento vertical formado por painéis de betão pré-fabricado, material de aterro com solo granular selecionado e reforços com bandas poliméricas. Para as alturas dos muros foram definidos painéis de betão pré-fabricado com duas a três ligações de bandas poliméricas e com uma largura das mesmas variável entre 4 m e 13 m.

Figura 11 – Vista dos trabalhos de montagem dos muros de terra armada.

Este tipo de soluções comportam-se como um maciço de gravidade (corpo rígido) que contém os impulsos e resiste às cargas exteriores atuantes. O referido maciço, constituído essencialmente por solo reforçado, é estável internamente devido à presença de uma armadura (bandas poliméricas) que lhe confere resistência à tração (Tomásio *et al.*, 2016).

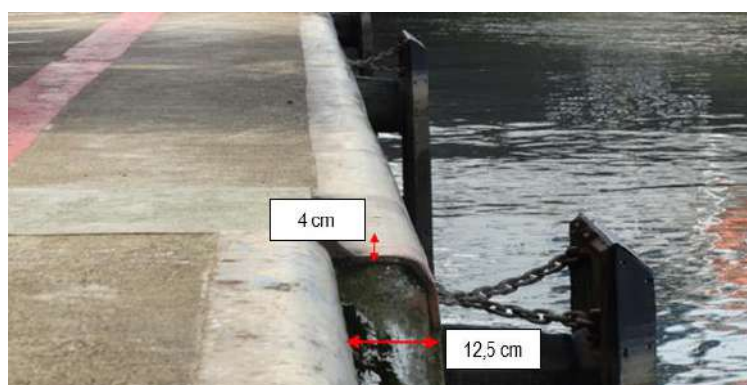
Figura 4 – Registo das deformações diferenciais observadas

Os trabalhos de inspeção realizados no passado recente permitiram concluir que se vinham a registar deslocamentos particularmente evidentes na zona de transição entre as duas soluções de fundação presentes (ver Figura 4). Com efeito, utilizando testemunhos instalados ao nível do topo do muro cais, as medições efetuadas desde 2012 permitiram estimar um movimento cumulativo máximo de aproximadamente 29mm até 2018, com especial tendência crescente desde o ano de 2016. A análise conjunta dessa informação com a inspeção visual dos blocos constituintes do muro cais, permitiu concluir que os movimentos registados podiam de facto ser motivados por um movimento global da estrutura e não pelo deslocamento relativo entre blocos. A inspeção subaquática permitiu validar a existência de uma vala na frente do cais, e a perda de área de contacto na base do muro-cais de blocos, resultando assim a redução do confinamento do material da fundação e o aumento das tensões atuantes no solo, o que poderia induzir a ocorrência de assentamentos ao nível da fundação e, por excentricidade de carregamento, motivar a rotação da estrutura no sentido do interior da doca.

Neste enquadramento, propôs-se a reposição da cota de fundo do cais de forma a prevenir os efeitos decorrentes do mesmo tipo de processos erosivos, através do preenchimento do vazio sob o bloco de fundação, com recurso a betão e à colocação de um colchão de betão na área onde se observava a depressão no terreno, prevenindo-se, desta forma, a erosão futura ao nível da fundação do muro cais. Complementarmente, visando o incremento da estabilidade global da estrutura do muro cais, e apesar de os movimentos não serem ainda excessivos, adotou-se como medida preventiva a execução de elementos de suporte ativos.

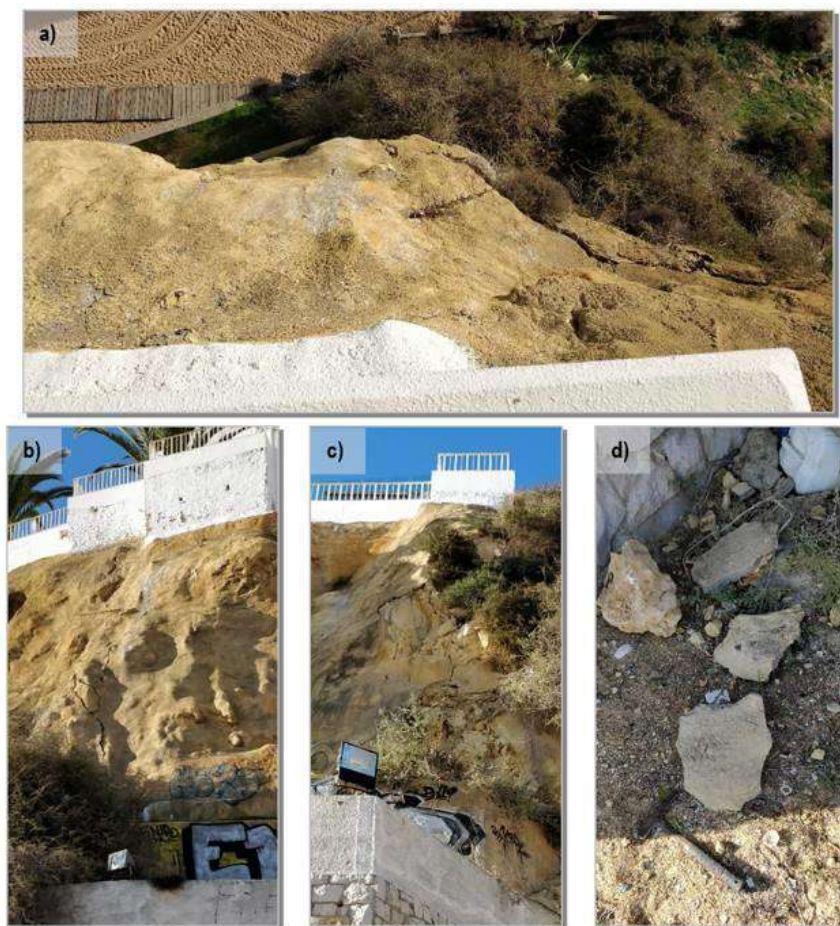
Figura 2 - a) Fissuração de desenvolvimento horizontal e vertical b) betão projetado ao longo da arriba; c) fissuração intensa expondo o maciço natural; d) fragmentos de betão caídos no sopé da arriba

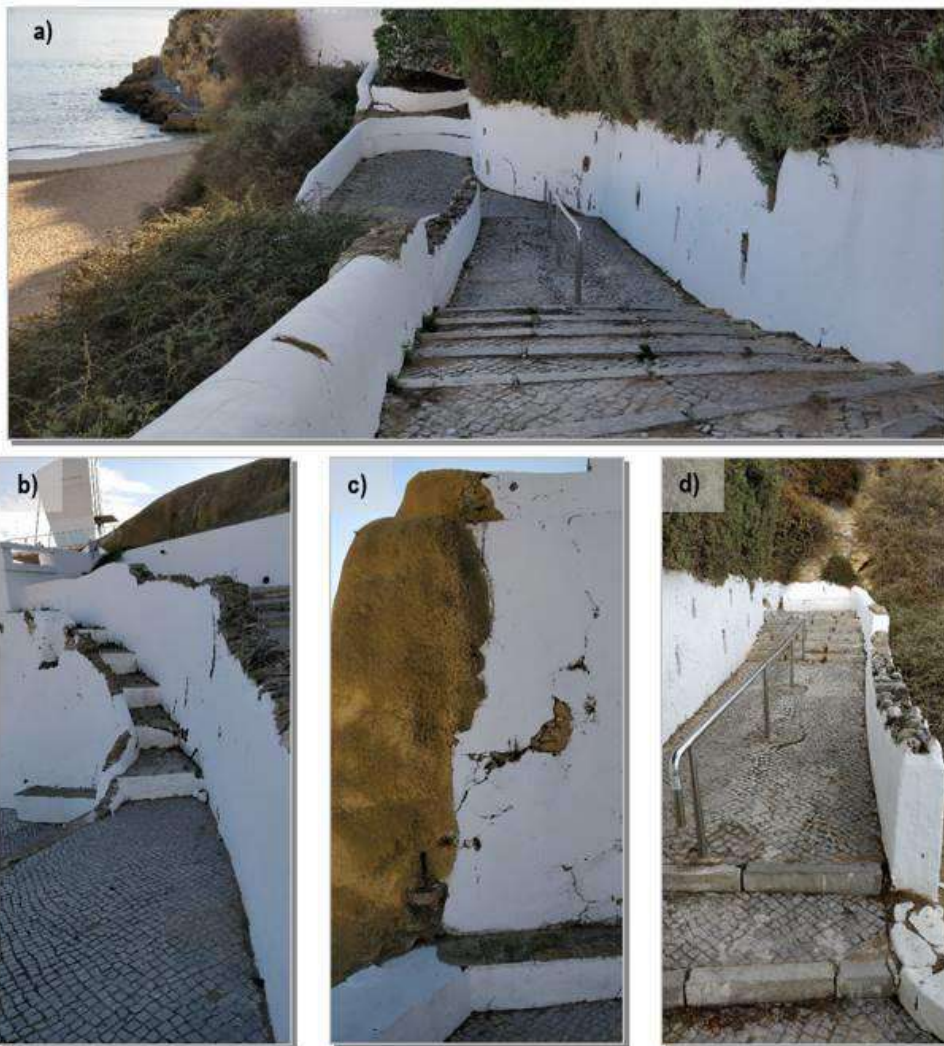
Figura 3 - a) Vista geral das escadas de acesso à praia; b), c), d). Fendas de tração observadas nos pavimentos e muros

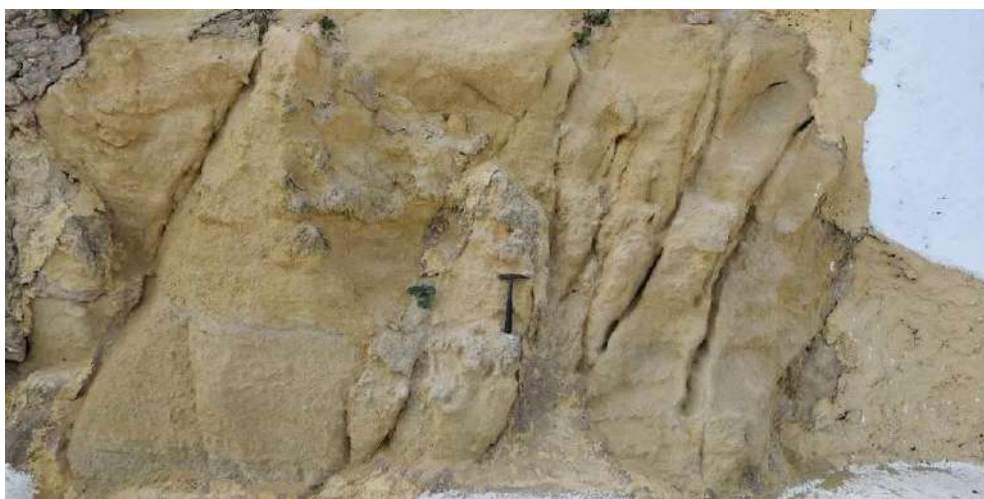
Figura 5 – Afloramento de arenitos ocorrente na zona superior da arriba

Durante o reconhecimento de campo, ainda que existissem poucos afloramentos observáveis, dadas as intervenções na face da arriba, foi identificada a presença de arenitos finos e siltitos, rijos e compactos, de tons amarelados, materializando bancadas possantes métricas, intercalando, por vezes, com horizontes centimétricos de siltes e argilas de tonalidades cinzentas (ver Figura 5).

O maciço rochoso ocorrente ao longo da arriba, apresenta-se competente, com algumas zonas freáveis e com fraturas medianamente afastadas a próximas (F3-4). Nas áreas menos intervencionadas e em que se pode observar os troços naturais da arriba, o perfil transversal destas, pode-se descrever como ligeiramente convexo, bastante inclinado e com troços sub-verticais, nas formações rochosas mais competentes. Este perfil acompanha a inclinação das camadas Miocénicas. Em pormenor, os perfis das arribas são muito rugosos, pela intensa fracturação e elevada densidade de cimentações secundárias, nas descontinuidades (Marques, 1997).

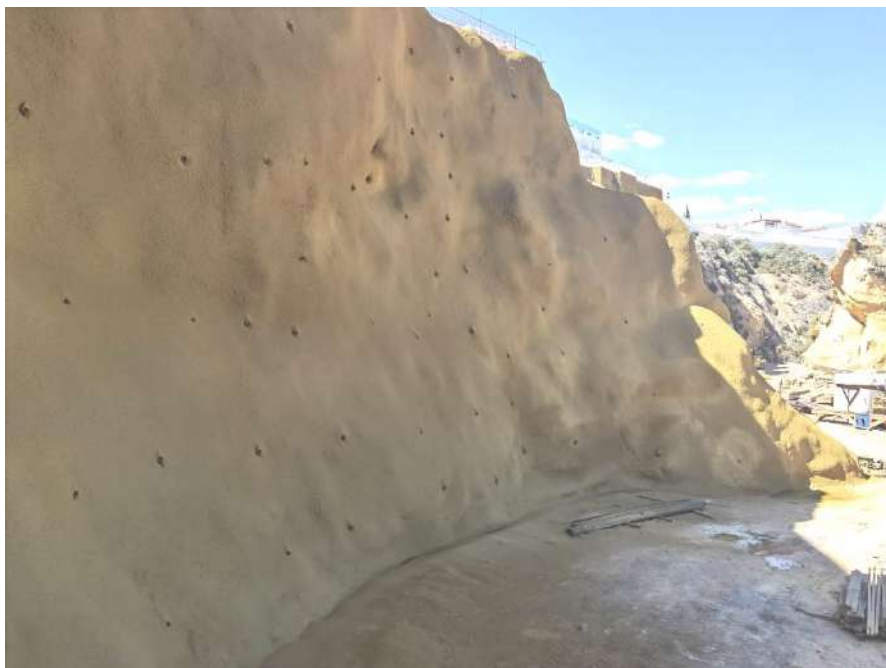
Figura 6 – Aspeto final do revestimento em betão projetado armado e drenado

De forma a assegurar a drenagem interna do maciço, prevenindo a eventual geração de impulsos hidrostáticos no revestimento em betão projetado, provocados pela infiltração de água, foram instalados geodrenos sub-horizontais, de 50mm de diâmetro, com 4,0m de comprimento, materializados por tubos PEAD, de 50mm de diâmetro, crepinados e envoltos em geotêxtil do tipo TecGeo 300. De forma a garantir o escoamento gravítico das águas captadas, estes elementos foram instalados com uma inclinação ascendente de 5º com a horizontal.

As pregagens de reforço foram materializadas por varões de 36mm de diâmetro, em aço de rosca contínua A500/A550, em varão galvanizado a quente com 85 µm de espessura mínima pela ISO 1461, colocadas em furos com diâmetro mínimo de 116mm e seladas com calda de cimento de características adequadas. Com este processo, pretendeu-se perturbar ao mínimo as características mecânicas do terreno natural durante a realização dos trabalhos. O diâmetro das pregagens foi definido por forma a viabilizar a devida espessura de sacrifício, possibilitando a dispensa de injeção prévia a executar em fábrica, o que condicionaria fortemente a aplicabilidade da solução pela necessidade de instalar as pregagens com meios elevados. Com um comprimento de 6m e uma inclinação estimada em 20º, para além de fixarem a camada de betão projetado ao maciço, as pregagens atravessaram alguns planos de descontinuidade sub-horizontais existentes junto à face da arriba. As pregagens foram dispostas numa malha aproximada de 3,0m(V) x 3,0m(H), tendo sido a sua posição ajustada durante o decorrer dos trabalhos conforme as necessidades locais.

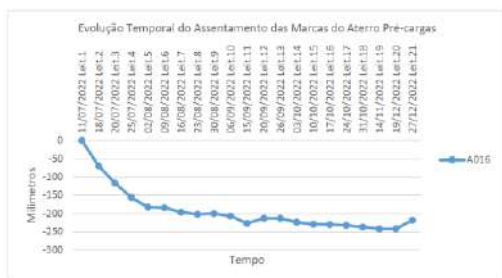
Figura 3 - Gráfico tempo-deformação. Instrumentação da zona do aterro de pré-carga.

A solução executada consistiu na realização de um aterro de pré-carga com 3,20m de altura, na zona de implantação do Palco. O aterro foi realizado com material proveniente das proximidades com peso volúmico de aproximadamente  $20\text{kN/m}^3$ . A execução deste aterro de pré-carga teve como objetivo minimizar os assentamentos que irão ocorrer aquando da montagem e utilização do Palco. O aterro de pré-carga permaneceu no local durante um período de 90 dias, tendo ocorrido um assentamento máximo de 25cm.

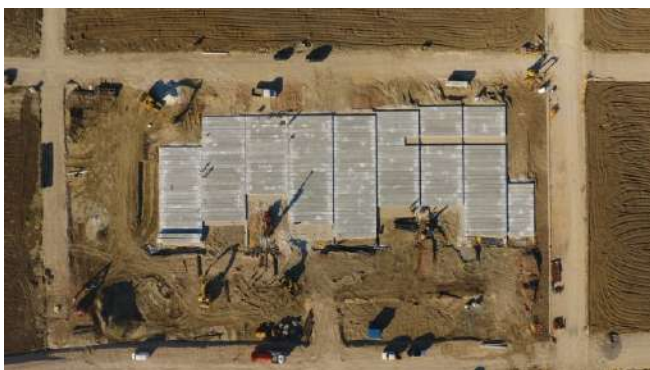
Figura 5 - Fotografia aérea da fundação do palco - zona de fundação direta.

Na *Figura 5* é visível a solução definida para a zona corrente, em fase de obra. Na *Figura 6* apresenta-se o modelo 3D de toda a solução.

- Zona corrente: solução em lajes alveolares simplesmente apoiadas em vigas periféricas pré-fabricadas com secção em L ou retangular, de acordo com o desnível existente;
- Periferia dos maciços de fundação da cobertura: solução constituída por uma laje betonada in situ com espessura de 30cm;
- Alinhamentos traseiros – zona Nascente e Poente: solução constituída por uma laje betonada in situ com espessura de 25cm;
- Alinhamentos traseiros – zona central: Viga de fundação com secção 1,65x1,20 m<sup>2</sup> apoiada em microestacas do tipo TRM com secção 170x7.5mm preenchidas com betão C35/45 e 3 varões  $\varnothing 32$ mm no interior. A solução de fundação nesta zona foi compatibilizada com a solução de fundação da cobertura do palco, excluída do âmbito do presente projeto.

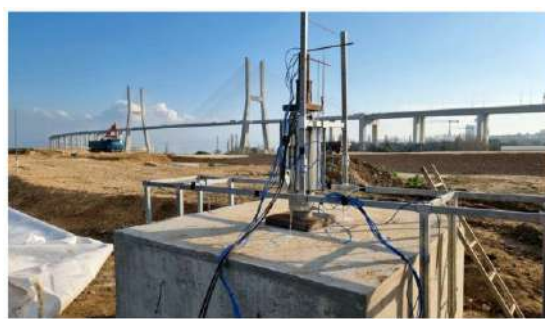
Figura 10 - Ensaio de carga de tração.

A estrutura de reação foi materializada através de um maciço de betão armado, com cerca de 2,5mx2,5m e 1m de altura, apresentado na *Figura 10*. A microestaca ensaiada possuía um comprimento de 30,50m, atingindo o substrato miocénico, e a autoperfurante interior possuía 41,5m com selagem no substrato miocénico de, aproximadamente, 10m (Bustamante e Doix, 1985). A carga de ensaio prevista era 850kN. O ensaio de carga foi realizado com 4 ciclos de carga até à carga máxima de 922kN. Adicionalmente foi realizado um 5º ciclo de carga até 1598kN, de modo a testar a capacidade resistente da selagem no estrato miocénico. Mesmo após atingir a carga de 1598kN não se verificou rotura.

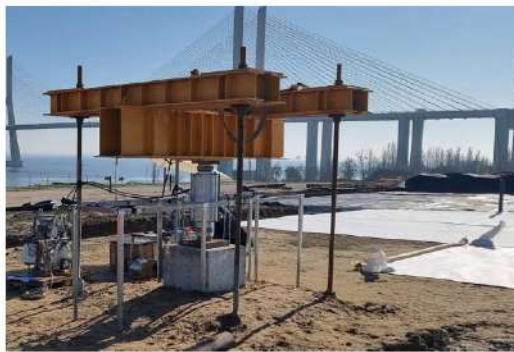
Figura 13 - Estrutura de reação do ensaio de carga à compressão.

A estrutura de reação foi executada com recuso a um pórtico constituído por perfis metálicos apoiado em 4 microestacas semelhantes à microestaca ensaiada à tração. A referida estrutura é ilustrada na *Figura 13*. A microestaca ensaiada possuía um comprimento de 34,00m, atingindo o substrato miocénico. A carga de ensaio prevista era 1820kN. Apesar do extremo cuidado em colocar o macaco em alinhamento com o eixo da microestaca, verificou-se instabilidade do maciço de encabeçamento da microestaca acima de uma carga de 1400kN com o deslocamento horizontal do maciço para poente e norte conforme se pode observar na *Figura 14*. Apesar da rotação do maciço quando se ultrapassou a carga aproximada de 1400kN, verificou-se um aumento contínuo de capacidade de carga de aproximadamente 300kN até aos 1723kN.

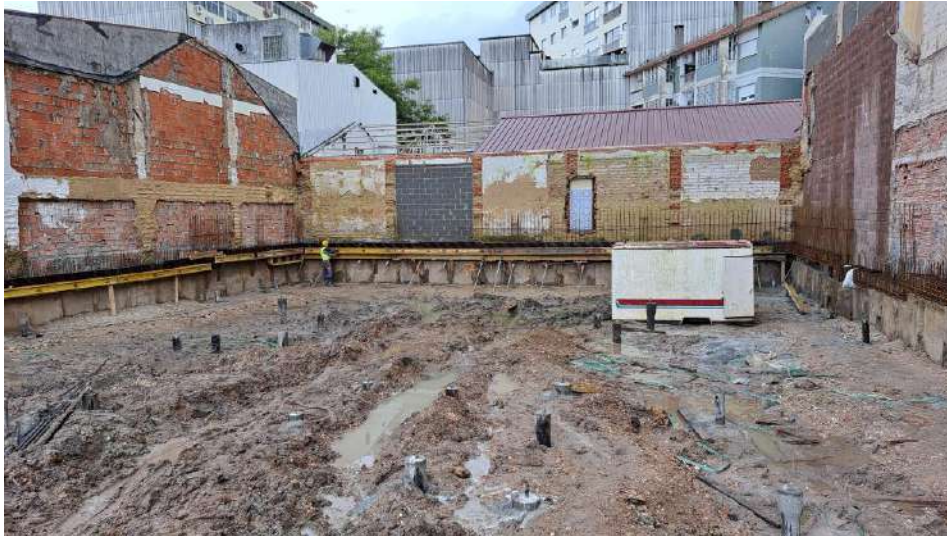
Figura 3 - Vista do local de intervenção após demolição, execução das microestacas dúcteis cravadas.

Após a demolição do edifício existente, procedeu-se à preparação da plataforma de trabalho e iniciou-se a execução das microestacas cravadas em ferro fundido dúctil conforme ilustrado na Figura 3.

É possível visualizar a preparação da cofragem, colocação de armadura da viga de coroamento e de armadura de espera ao longo do contorno do limite da escavação.

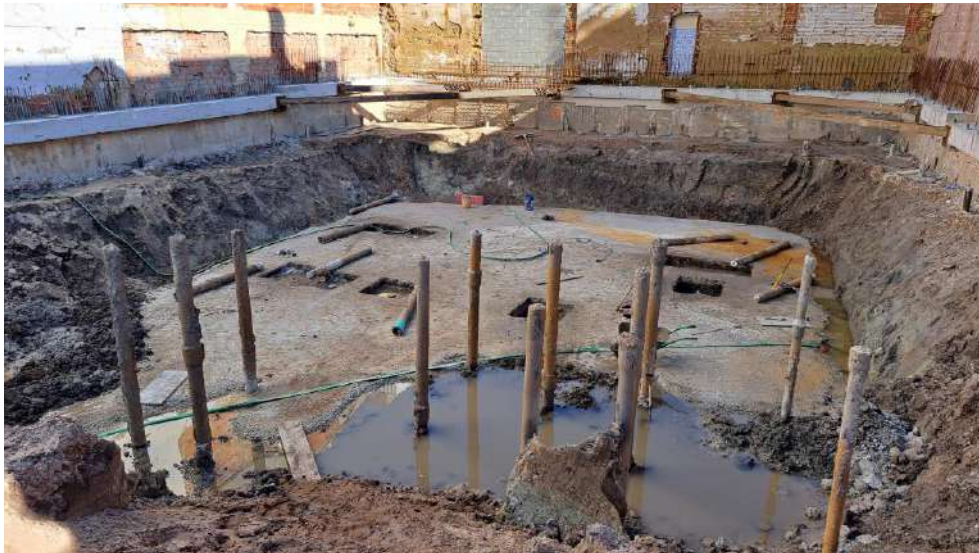
Figura 4 – Vista do local de intervenção antes da instalação das escoras inclinadas

Na Figura 4 é ilustrada a vista do local de intervenção após execução da viga de coroamento, aplicação das escoras metálicas de canto na viga de coroamento, escavação em talude e execução do betão de regularização do fundo de escavação.

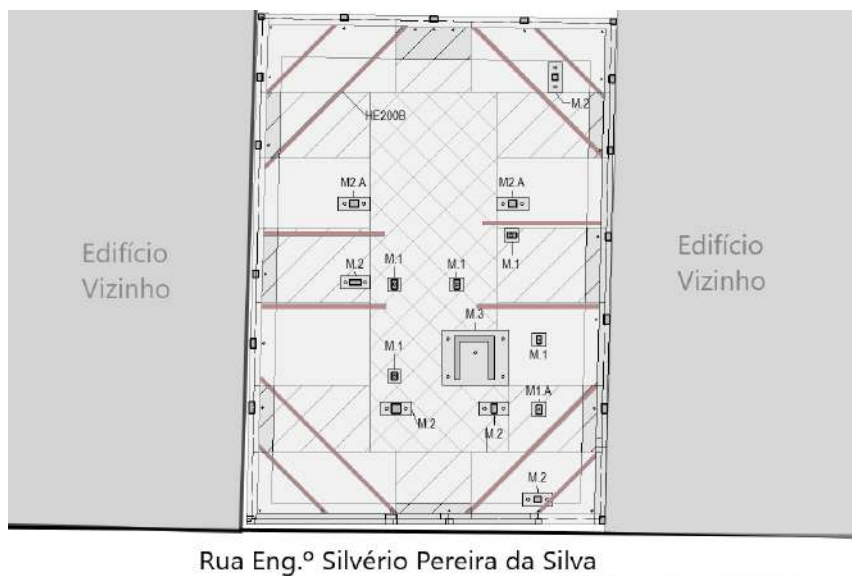
*Figura 6 - Vista em planta dos maciços de encabeçamento*

- M.1 e M.1.A, encabeçando apenas uma microestaca cravada;
- M.2 e M2.A, encabeçando duas microestacas cravadas;
- M.3, encabeçando cinco microestacas cravadas.

Na Figura 6 é ilustrada a vista em planta dos maciços de encabeçamento.

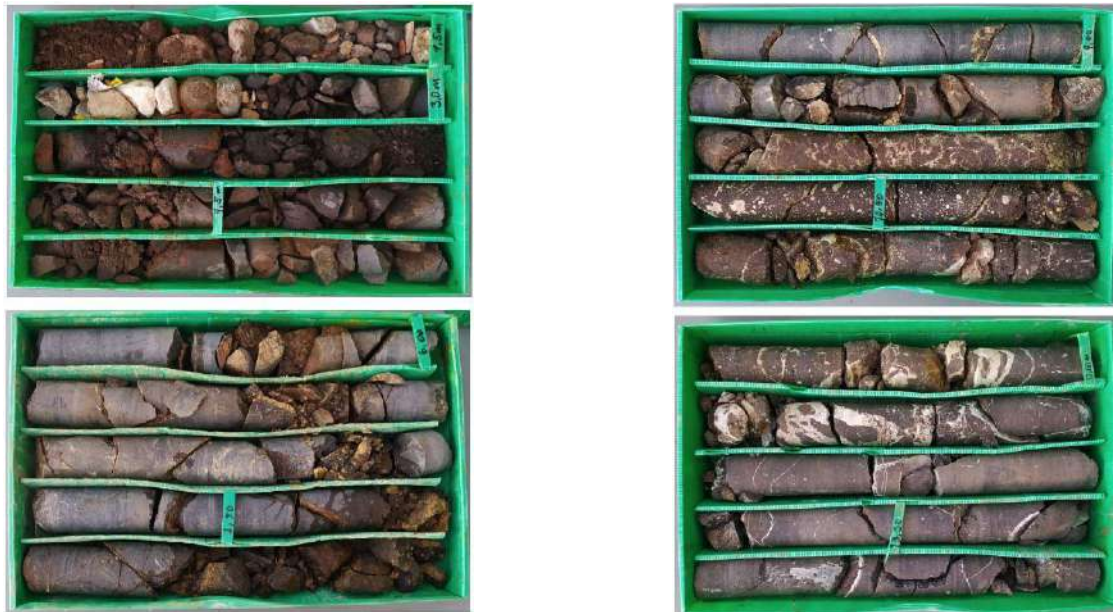
Figure 3 shows the samples collected during the site investigation borehole.
