# **TRATAMENTO DE SOLOS COM RECURSO A COLUNAS DE DEEP SOIL MIXING PARA UM ATERRO SANITÁRIO EM BIGUAÇU, BRASIL**

## **SOIL TREATMENT USING DEEP SOIL MIXING COLUMNS FOR A LANDFILL IN BIGUAÇU, BRAZIL**

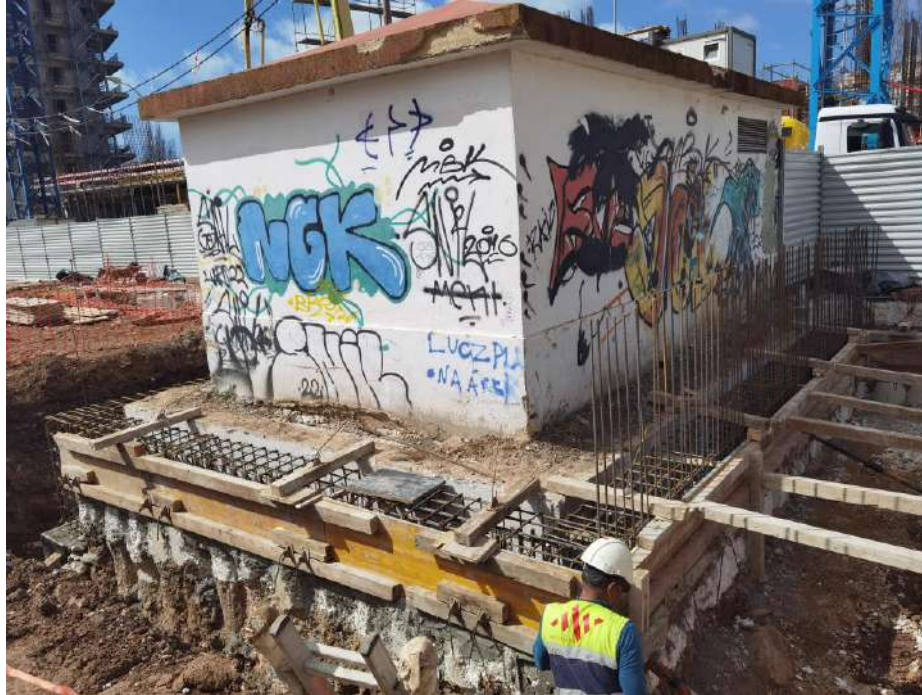
**Figure 5 - Electric substation**

The site was located on an urban location surrounded by roads on three elevations and by an empty land plot on the north elevation. On the west elevation, across the road there is an excavation taking place with a diaphragm wall braced with temporary ground anchors, these end up on limit of the construction site, on the same elevation adjacent to the plot limit there are also two electric substations (figure 5) which can't be disturbed, being a possible hazard.

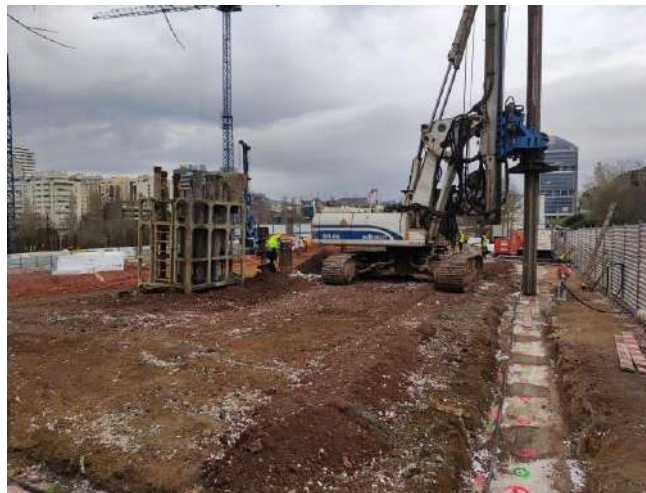
Due to the complex geology of the site, piles lengths weren't all ways accurate as they have to be embedded in the bedrock and sometimes there had to be deeper or shallower than estimated, there was also some difficulty in executing piles on the edge of the east elevation as the bedrock showed very stiff. Figure 14 and 15 shows a picture taken on site during the execution of the overlapping pile wall.

**Figure 14 – Execution of the pile wall**

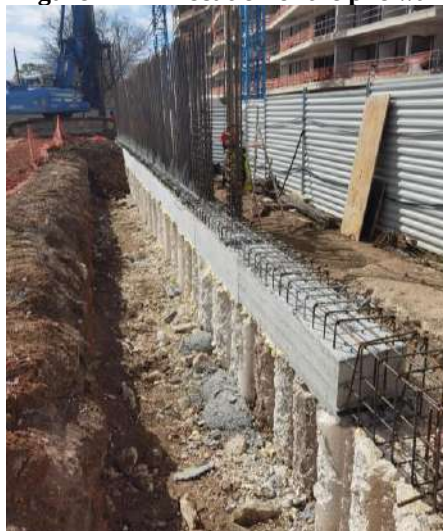
**Figure 15 - Secant pile wall**

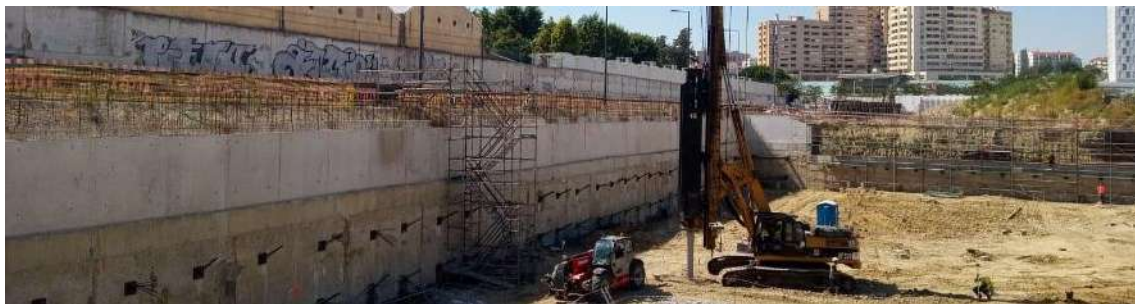
The results obtained from the dynamic load test indicate several layers of low to medium strength up to a depth of approximately 2.9 to 13.1 meters, where the shaft resistance is lower than 90kN/m<sup>2</sup>. Under this layer, a zone of higher resistance was found, with a shaft resistance ranging from 128 to 524 kN/m<sup>2</sup>. The tip resistance for these piles was between 14.6 and 18.2 MPa.

Figure 4 Pile Driving Analyser preliminary tests being executed at Lot 2.

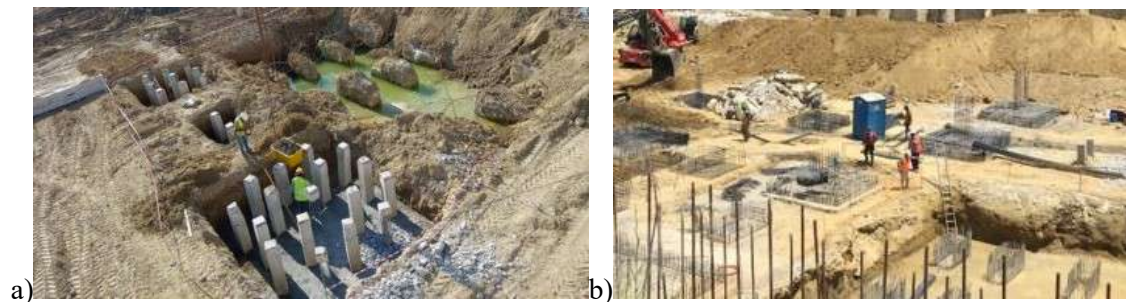
Figure 12 a) and b) show the execution of the foundations at Lot 2'.

Technology is allowing more complex models to be built and more quickly. The described type of model can now be built in real time and enables the study of crucial issues in this type of project, such as soil-structure interaction, soil permeability, different settlements caused by different foundation stiffness zones, geological and geotechnical changes throughout the area site and much more, to be simulated effectively. Figure 12 shows some of the execution works.

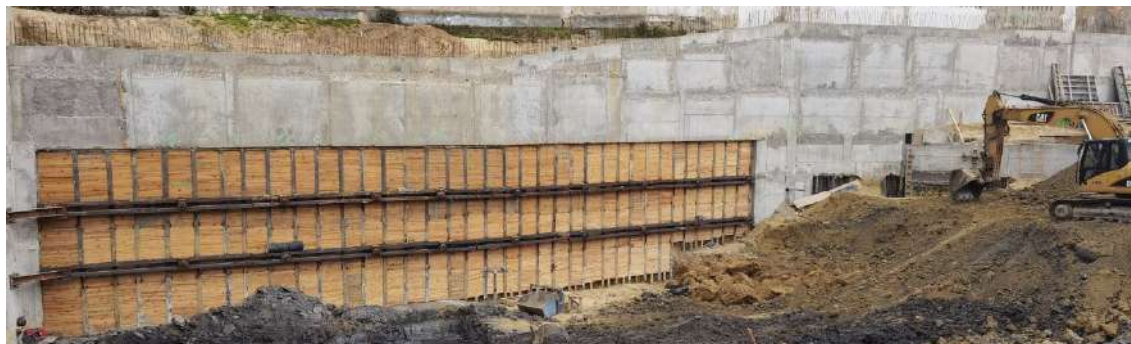
Figura 4 – Vista da execução dos Muros de contenção periférica recorrendo à tecnologia de Berlim Definitivo na parte superior da contenção e Berlim Provisório na parte inferior.

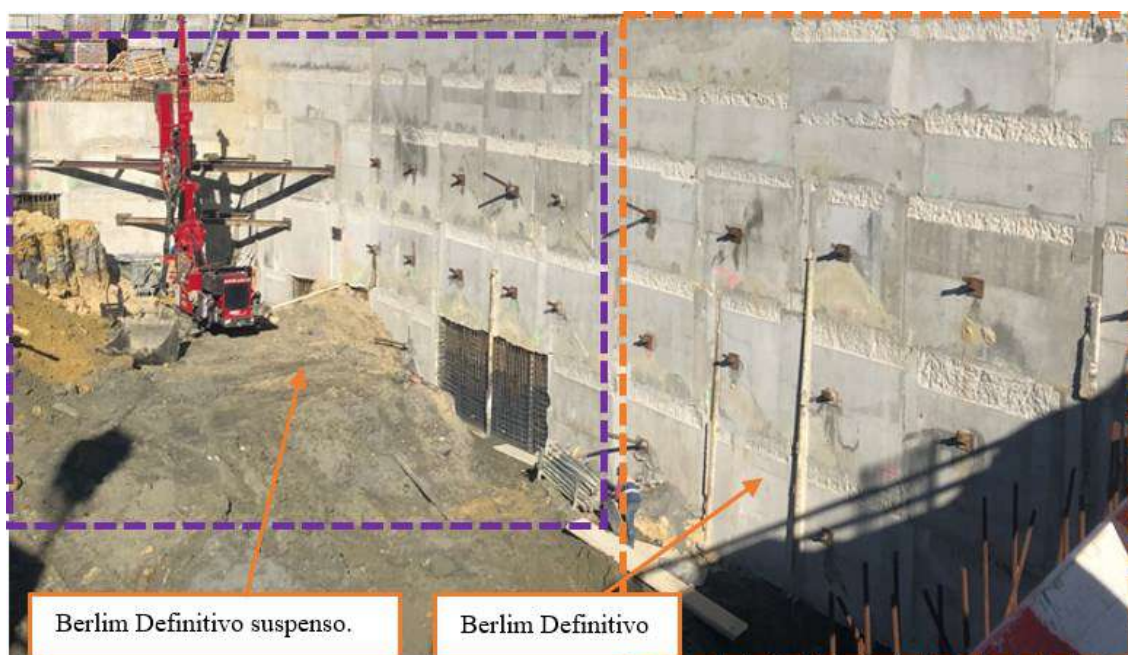
Na Figura 7 é apresentada a execução dos trabalhos na proximidade do fundo de escavação do Lote 2, em particular na zona do troço da parede de contenção periférica executada através da tecnologia do tipo Berlim Definitivo Suspenso.

Figura 7 - Execução do Berlim Suspenso.

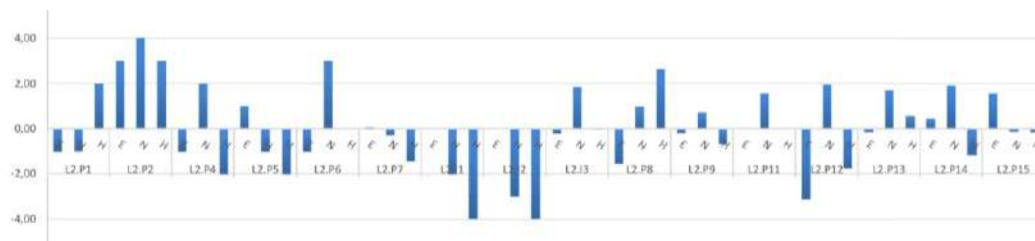
Figura 14 – Deslocamentos Norte / Este nas estruturas de contenção periférica– Lote 2 (mm).

Verificaram-se deformações nas paredes de contenção periférica do lote 1 de até 10mm, do lote 2 de até 5mm, nos edifícios vizinhos de até 9mm e na galeria do ML de até 3mm, nunca tendo sido ultrapassado os critérios de alerta.

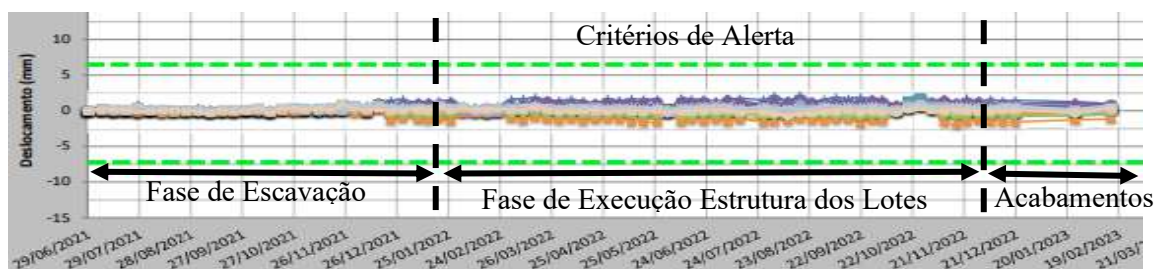
Figura 17 – Deslocamentos horizontais yy dos alvos nas paredes da galeria do ML (mm).

Relativamente aos resultados da instrumentação no interior da galeria do ML, nas figuras 15, 16, 17, 18, 19 é apresentado o sistema de instrumentação implantado, bem como os principais resultados dos deslocamentos, tanto nas paredes da galeria como nos carris.
