# O BIM APLICADO A UM EDIFÍCIO DE ESCRITÓRIOS EM LISBOA

O presente artigo tem como objetivo apresentar os desafios colocados pela aplicação da metodologia BIM no âmbito do projeto de execução de um edifício de escritórios localizado na zona oriental de Lisboa, futura sede de uma empresa multinacional em Portugal. O recurso ao BIM, no que toca ao intercâmbio de informação de especialidades, com maior foco nas de escavação e contenção periférica, estruturas e fundações, bem como a aplicação das normas regulamentares de dimensionamento, em particular do Eurocódigo 8, tem vindo a conquistar cada vez mais destaque no âmbito da conceção, projeto, revisão de projeto, construção e exploração dos empreendimentos.

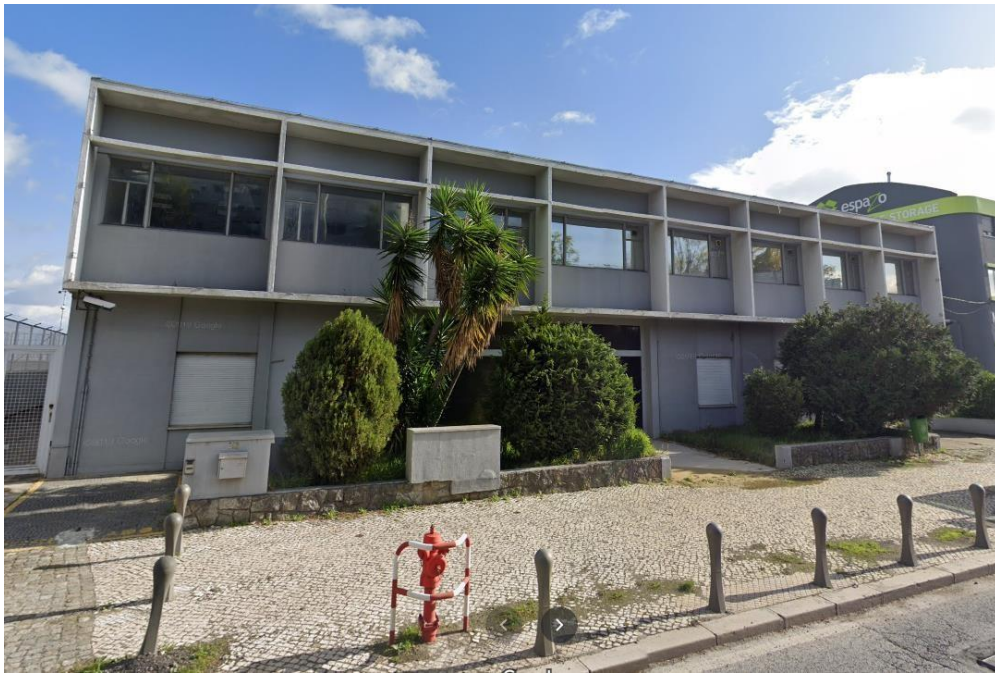
**Figura 2. Fachada principal do edifício, confrontante com a Avenida Infante Dom Henrique**

No interior do lote a intervir encontrava-se um edifício constituído por dois blocos, divididos entre si por uma junta estrutural: o bloco Poente, que confronta com a Avenida Infante Dom Henrique, e o bloco Nascente. Dada a relevância histórica da fachada principal do edifício, a Câmara Municipal de Lisboa exigiu como requisito a manutenção da mesma e a sua integração no edifício a construir (Figura 2 e Figura 3).

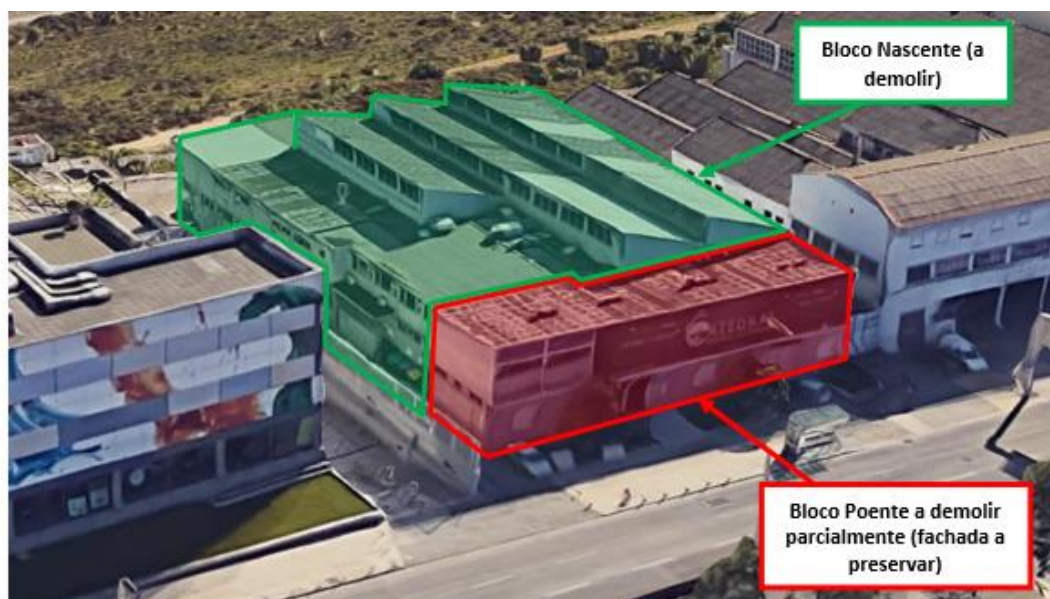
**Figura 3. Vista tridimensional do edifício a intervencionar (a verde o bloco a demolir integralmente e a encarnado o bloco a demolir parcialmente)**

Procedeu-se à demolição integral do bloco Nascente e parcial do bloco Poente, sendo esta compatibilizada com a manutenção da fachada do último, o que levou a necessidade de definir uma estrutura de contenção provisória da mesma.

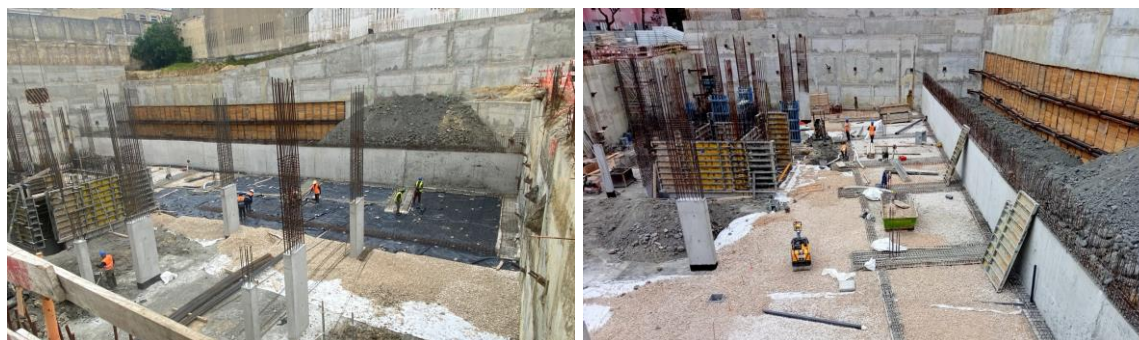
Figura 6 – Vista do início do aterro entre parede do lote 1 e a parede de contenção periférica

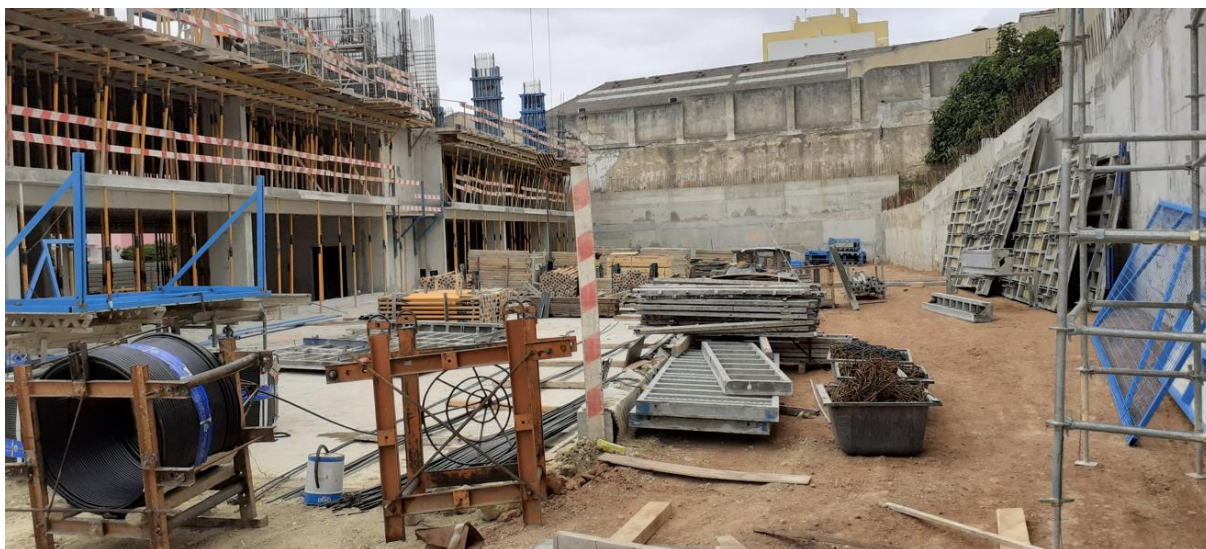
**Figura 7 – Vista do aterro na zona da contenção do Lote 1 do tipo Berlim Misto finalizado até à cota do piso 0**

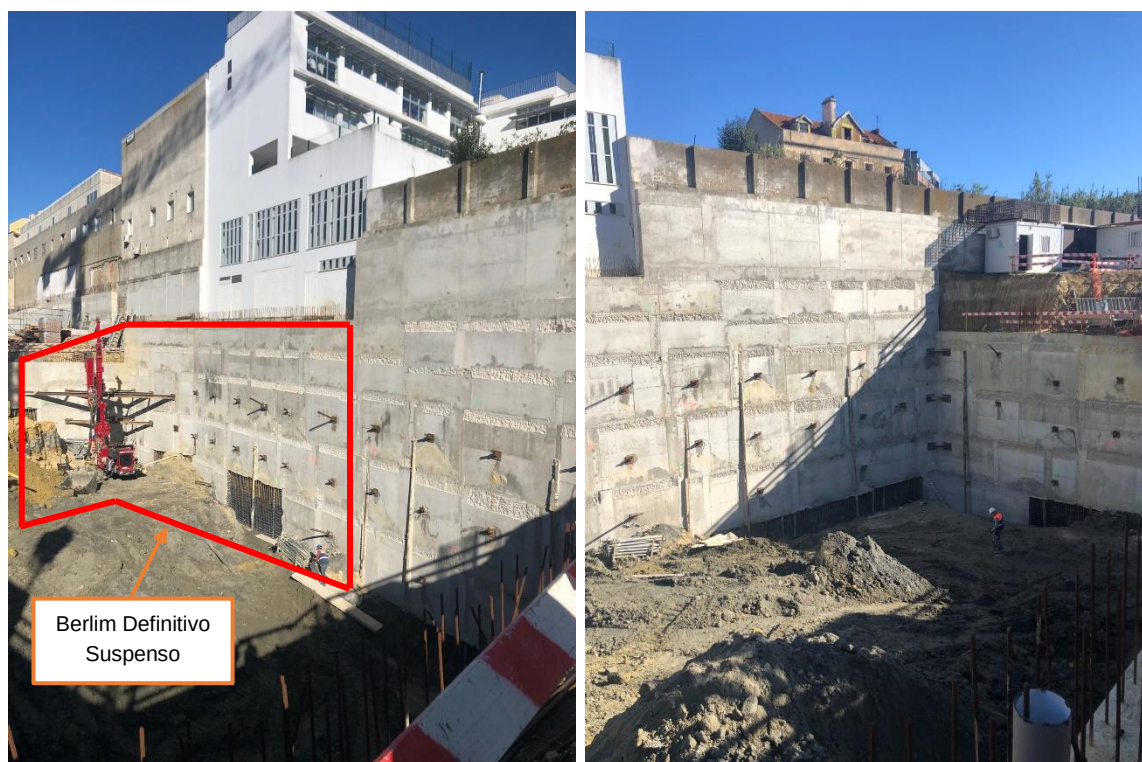
**Figura 8 – Vista dos trabalhos junto ao fundo de escavação – Lote 2**

Nas figuras 8 a 10 são apresentadas vistas com evolução da escavação do lote 2.

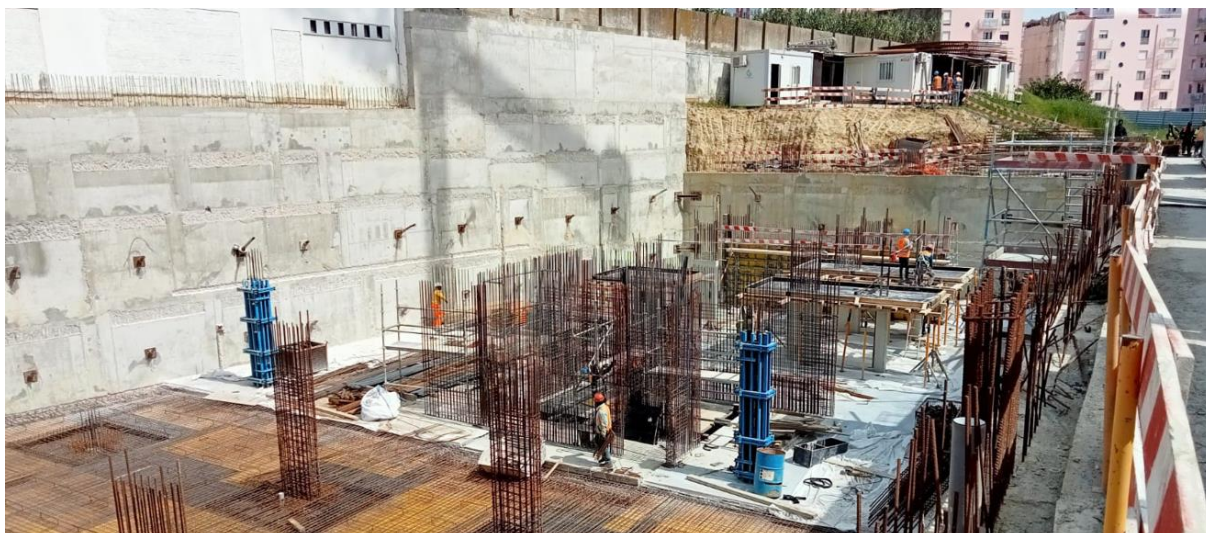
**Figura 9 – Vista da betonagem da laje do piso -2 do lote 2**

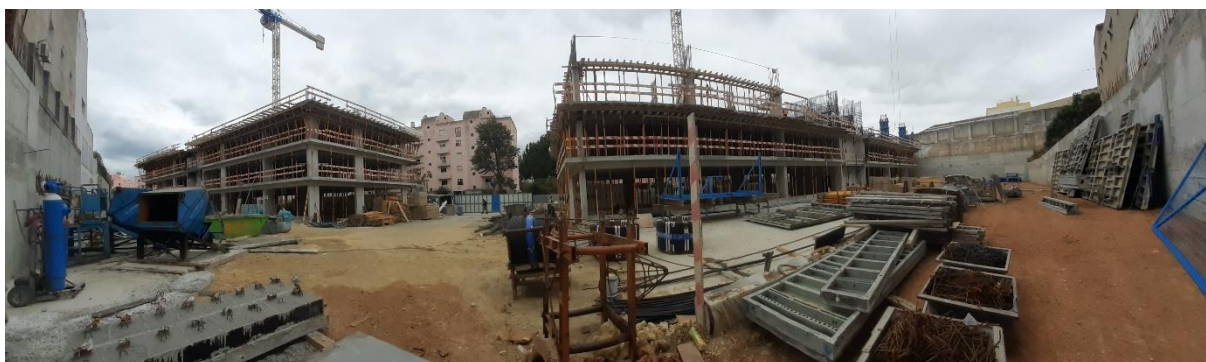
**Figura 10 – Vista da construção da superestrutura do lote 1(lado direito) e do lote 2 (lado esquerdo)**

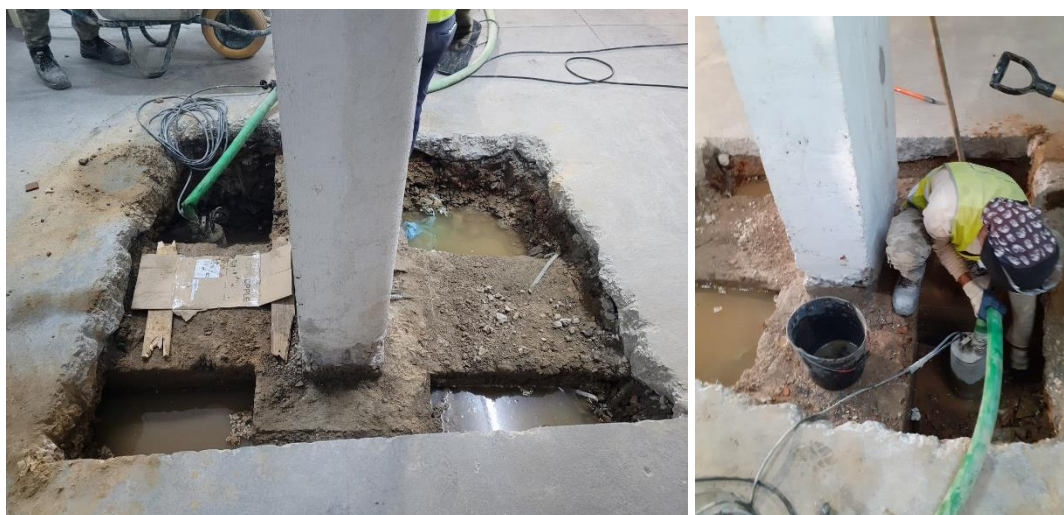
**Figura 7 – Vista dos poços de inspeção das fundações existentes.**

Como já referido os trabalhos de execução (figuras 7 e 8) das microestacas de reforço foram igualmente bastante condicionados pelo baixo pé direito da semicave, o que determinou a

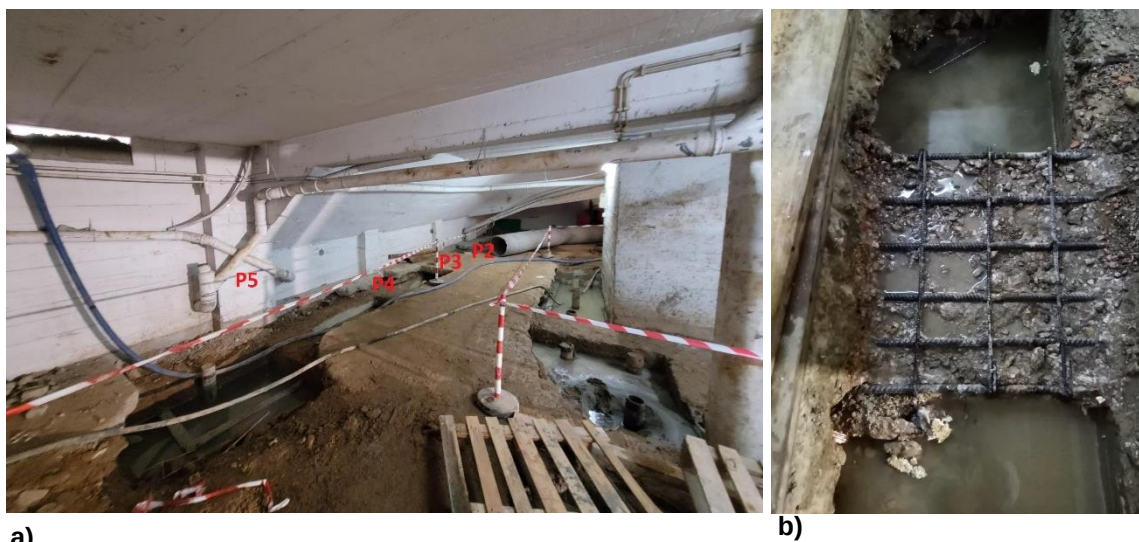
Figura 8 – a) Vista da semicave durante a intervenção b) Vista da picagem de viga de fundação.

necessidade de recurso a equipamento de reduzida dimensão, funcionando com microestacas com tubo com 1m de comprimento máximo.

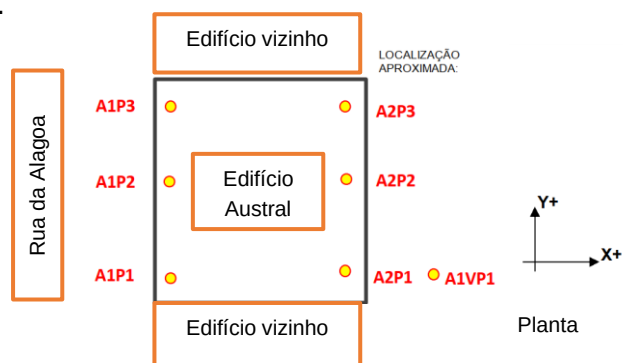
Figura 9 – Localização de alvos topográficos.

Durante a execução dos trabalhos, foi implementado um plano de instrumentação e observação que permitiu comprovar que os trabalhos de reforço estrutural, conforme ilustrado nas figuras 9, 10 e 11, tiveram um impacto reduzido no agravamento das deformações da estrutura existente.

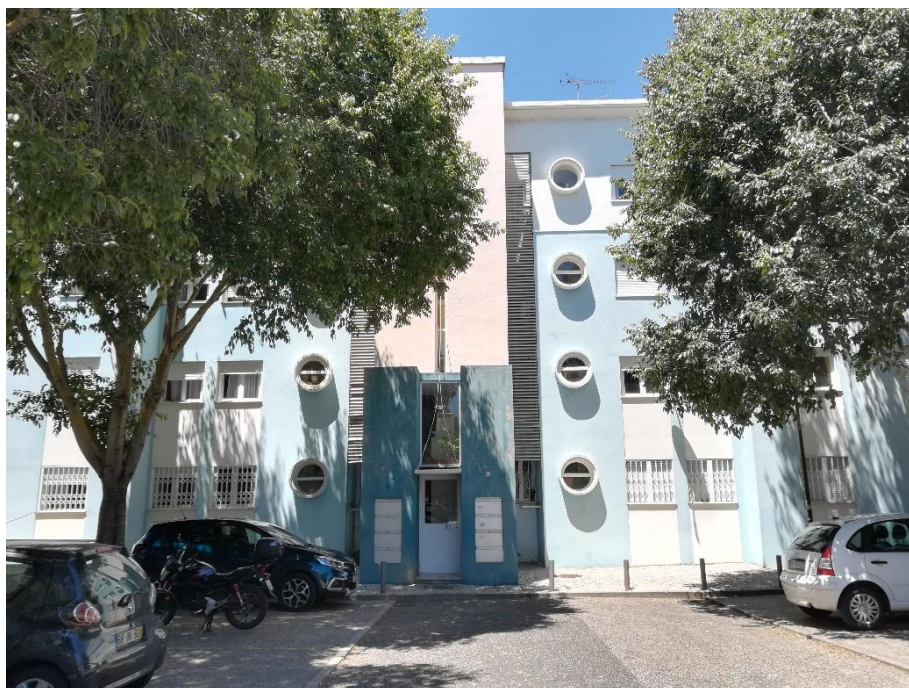
**Figura 2 - Imagem do alçado principal do edifício em estudo.**

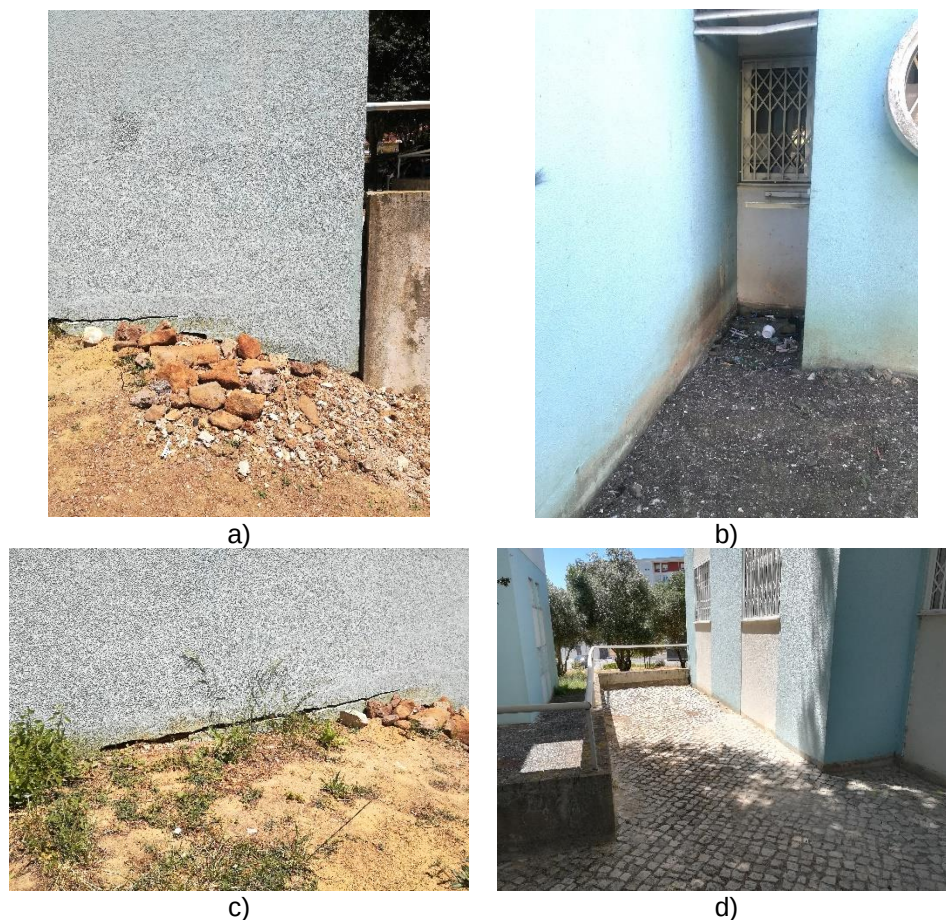
Na entrada do edifício observava-se ainda um destacamento do muro existente, não havendo quaisquer indícios de rotura estrutural (Figura 3a).

**Figura 3 - Patologias/danos exteriores do edifício em estudo: a) destacamento do muro; b) assentamento dos pavimentos; c) fenda horizontal na fachada; d) assentamento dos pavimentos.**

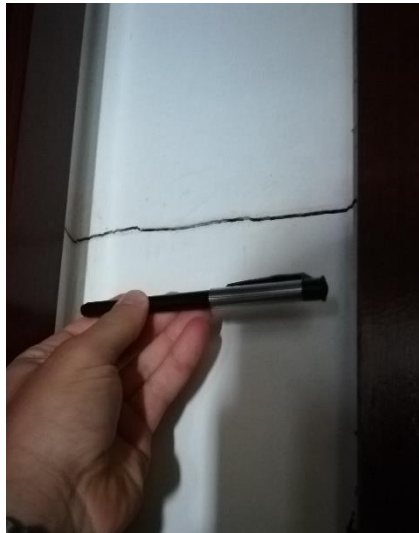
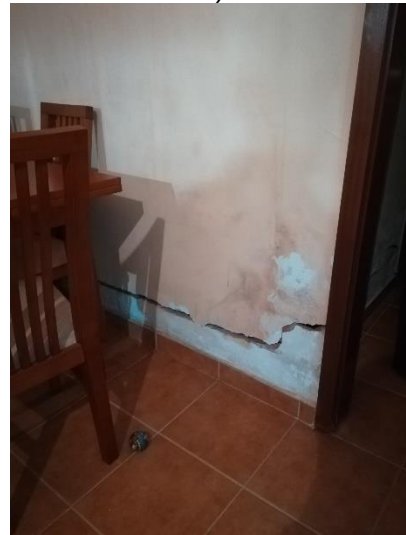
1. Fissuração horizontal acentuada nas paredes interiores do R/C, tendo em alguns casos aberturas superiores a 1 cm;
2. Abatimento do piso do R/C em várias frações.

**Figura 4 - Patologias/danos interiores do edifício em estudo: a) fissuração horizontal; b) fissuração horizontal; c) abatimento do pavimento; d) fissuração horizontal.**

- Abertura de uma vala de esgoto em 2015/2016, a qual pode ter provocado a descompressão dos aterros e das formações aluvionares e, consequentemente, o assentamento do massame;
- Rotura da coluna de rede de abastecimento de água em 2015, a qual pode ter provocado a percolação de água no solo subjacente ao edifício, o arrastamento de finos e, consequentemente, o amolecimento das formações aluvionares. Este fenómeno pode ter originado uma diminuição da capacidade resistente do terreno subjacente ao massame e às fundações, tendo conduzido a um assentamento do massame e, consequentemente, ao surgimento de fendas horizontais;

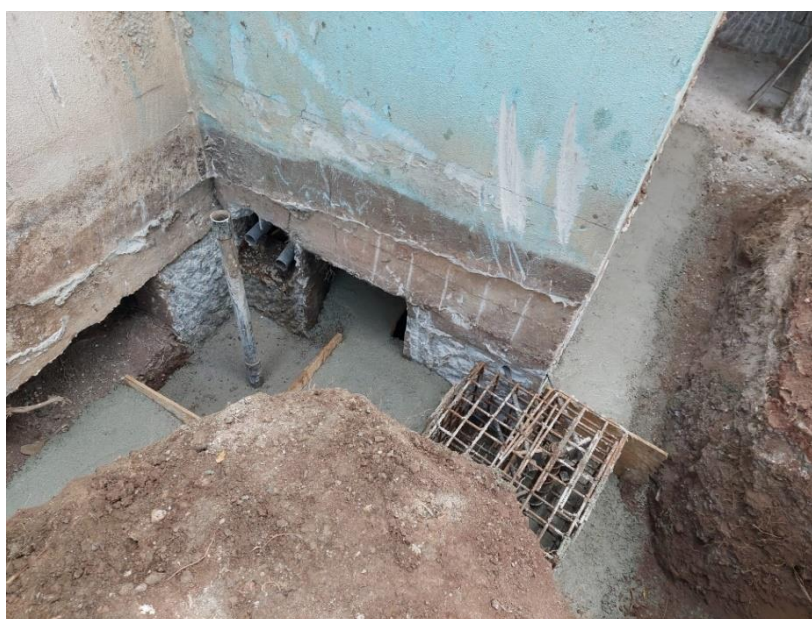
**Figura 8 - Pormenor da picagem dos pilares e das vigas de fundação existentes.**

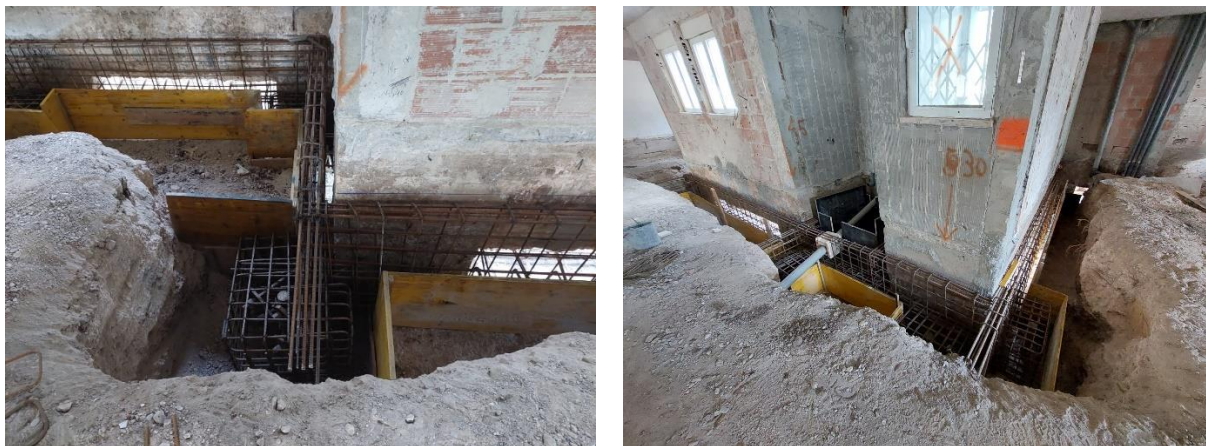
**Figura 9 - Colocação da armadura do maciço e das vigas de fundação para execução.**

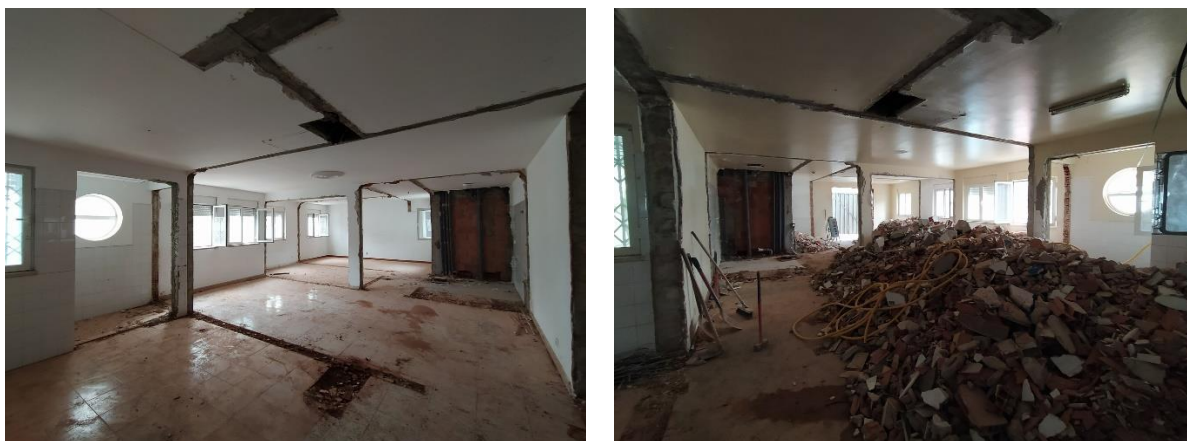
**Figura 10 - Remoção do interior do R/C do edifício e manutenção das fachadas.**

A solução preconizada para o caso em estudo permitiu minimizar o impacto no normal funcionamento do edifício uma vez que todos os pisos elevados poderiam continuar a ser habitados durante a intervenção, com exceção do R/C, o qual deveria ser integralmente desocupado. A solução possibilitou ainda a manutenção de todas as fachadas (Figura 10) e a reutilização de alguns dos equipamentos retirados para a execução das fundações, nomeadamente portas, mobiliário cozinha e casa de banho. Contudo, no decorrer da obra, foi decidido proceder à substituição integral de todos estes equipamentos por se encontrarem excessivamente deteriorados.
